Ny-Ålesund, Svalbard

Forvaltningsplan for fredete bygninger i tettstedet

Del 5 katalog

Desember 2024

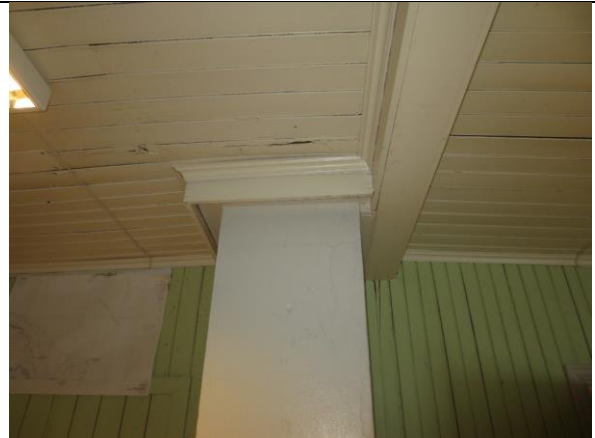
Typisk interiør i 1. etasje sett mot innervegg (bakside korridorvegg). Opprinnelig pløyd staffpanel på vegg og himling. Svært store setningsskader og heng på pipestokken. Pipestokk oppmurt i 1920-åra.

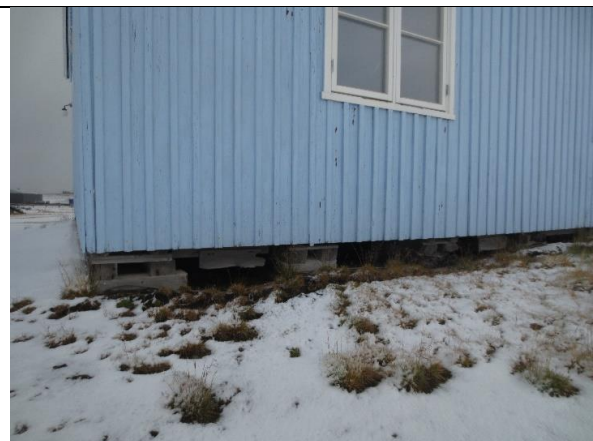
Hele vestre del av bygningen er fundamentert på trepakninger, som utsettes for mye bevegelse i tinende permafrost.

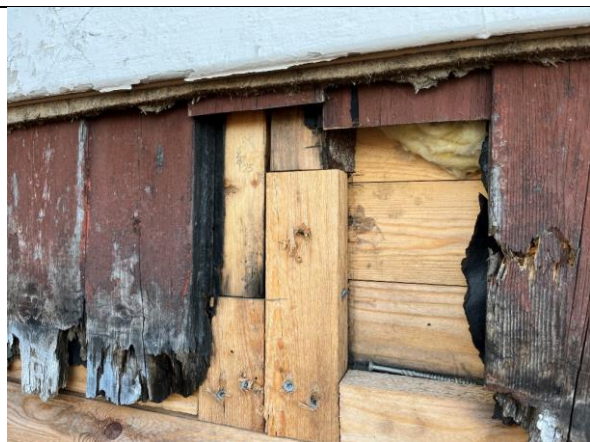
2024: Reparasjon av råteskader i nedre del av vegg. Avdekkete prefabrikkerte lemmer, der nedre del av råtne stendere er skjøtt.

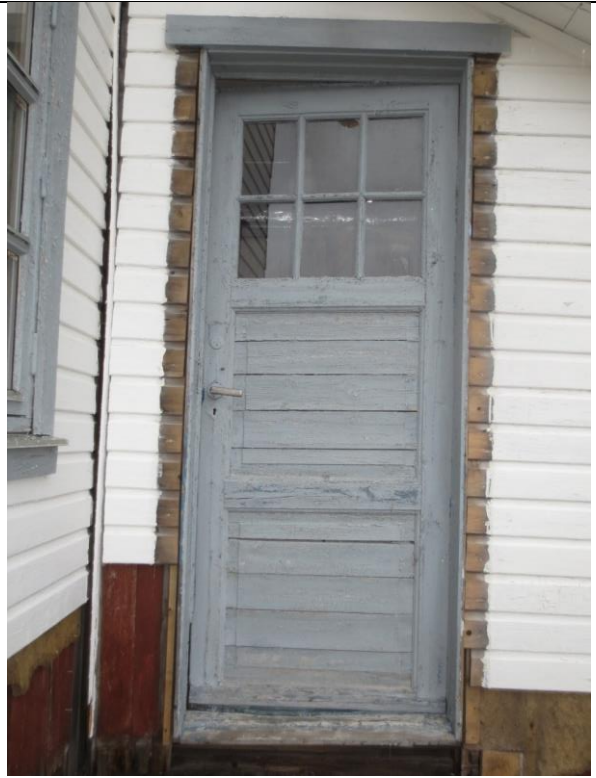
2023: Bislag øst. Opprinnelig fyllingsdør med sprossedelt vindusfelt anno 1919. Sprekker mellom bordene i fyllingene. Istandsetting må skje nennsomt uten tap av verneverdier.

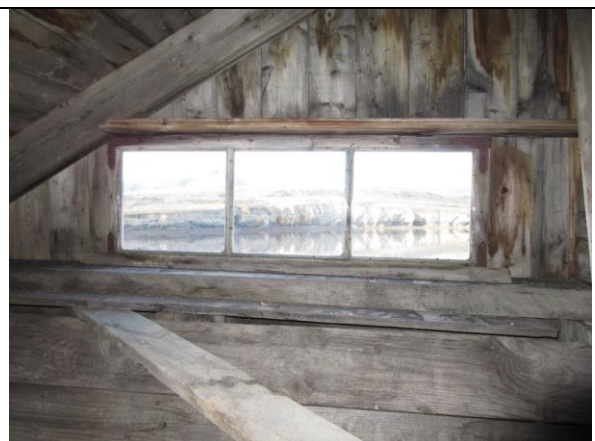
Vindu sør for porten i kullpramnaustet, med hjørnejern, som er rustne. Gjenbruk av vindusramme, som er montert liggende og snudd med utsiden inn.

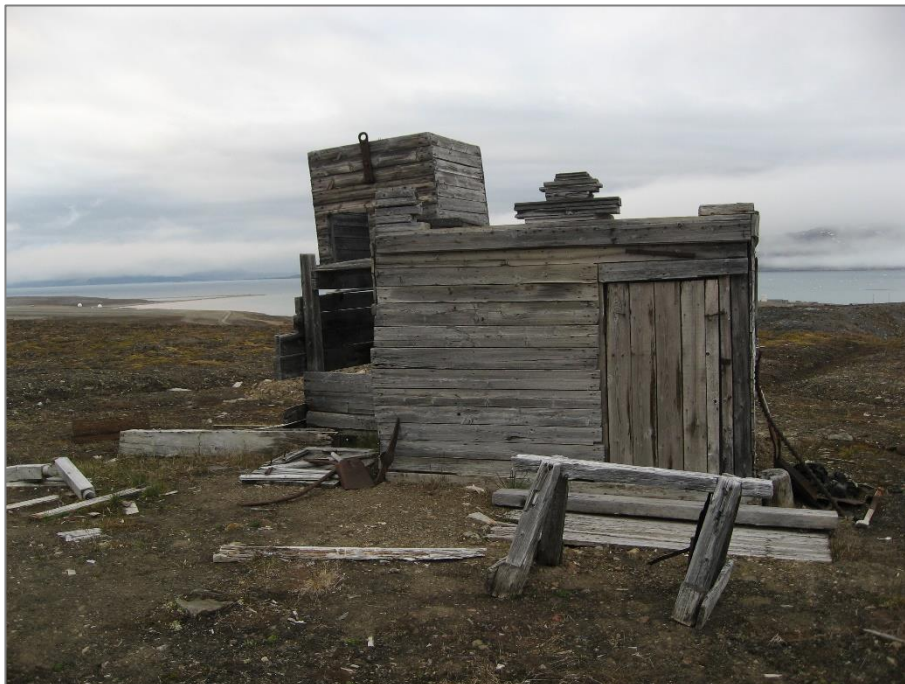
Varmestua er ikke endret etter istandsettingen i 2004. En liten nødreparasjon ble utført sommeren 2024 for å unngå følgeskader av pågående setninger/bevegelser mellom varmetua og luftesjakta, se bygningsskjema og fotovedlegg. Jevnlig tilsyn og enkelt vedlikehold er nødvendig.

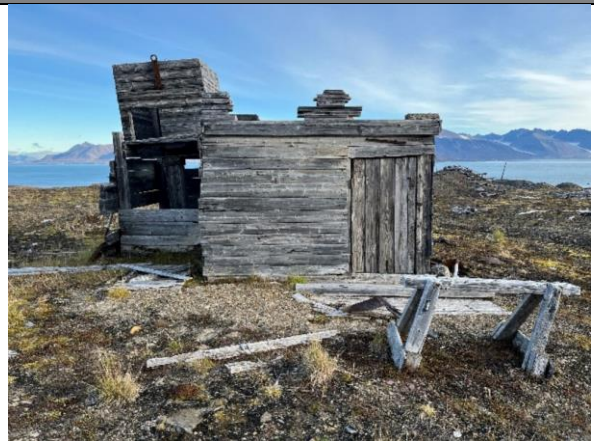
Fasade sør, med inngangsdør og en sagkrakk i forgrunnen. Luftesjakta står noe skakk t.v.

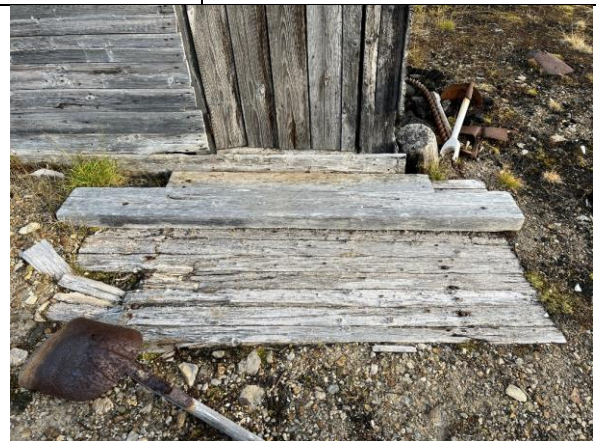
Plank nedlagt i bakken foran inngangsdøra, med råte og brekkasjeskader. Sårbar for tråkk.

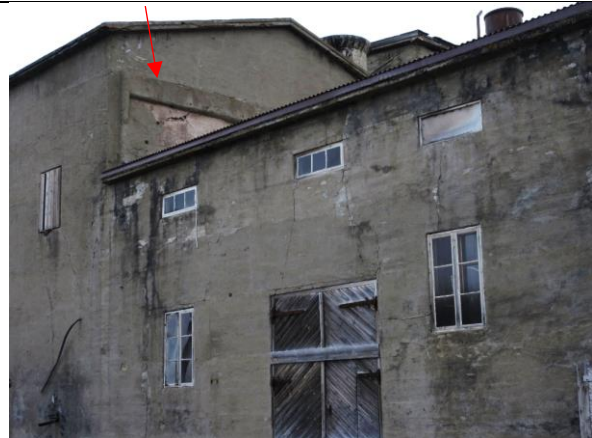
Utsnitt fasade nord, overgang mellom bygningene fra 1949. Noe oppsprekking. Det ser ut til at deler av en betongvegg fra 1928 er bevart, opp til firkantet markering (rød pil).

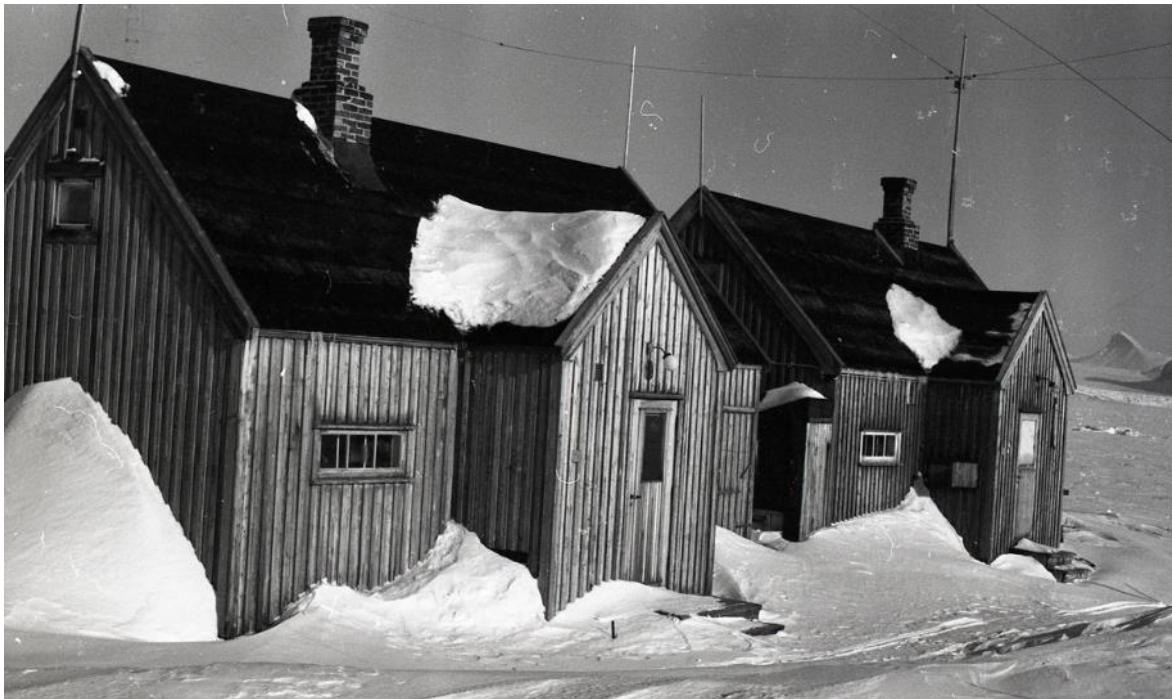
London 3 (t.v.) og 4 fotografert 1976–78. Malingen er svært nedslitt. Over døra er det en lampe med buet stang og hvit glasskuppel. Foto: Lilleba Knudsen, Svalbard museum, SVF 07574

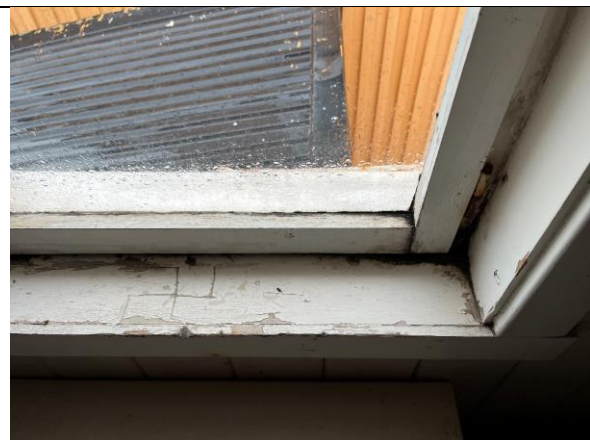
Varevindu i østre gavl. Ytre vindusramme mangler. Et hakekors er risset i malingen i karmen, uviss opprinnelse (neppe historisk verdi).
