Ny-Ålesund, Svalbard

Forvaltningsplan for fredete bygninger i tettstedet

Del 5 katalog

Desember 2024

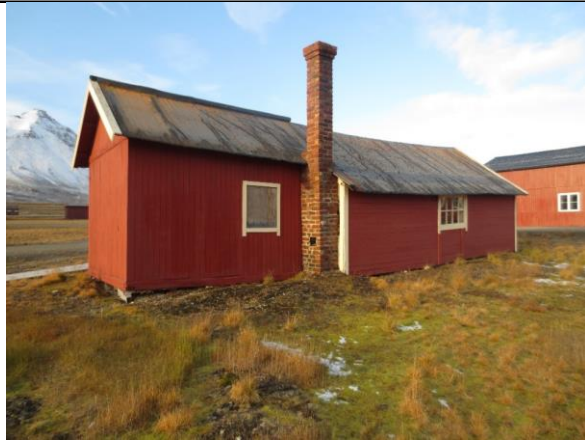
Fasade nord. Lembrakka til venstre. Pipa er murt opp omkring 1927, eventuelt noen år senere.

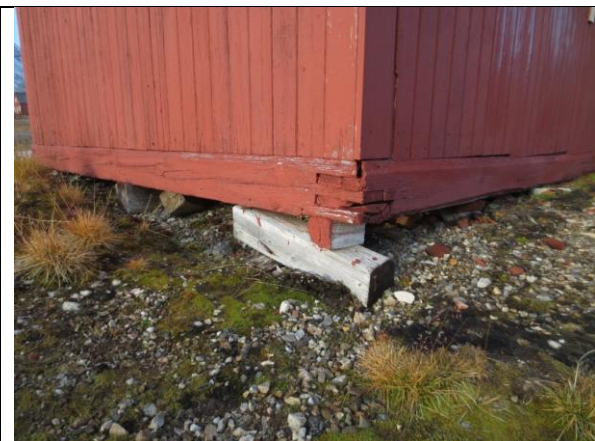
Østre del: Bunnsvill med dobbel sliss/tapp og gjæret sammenføyning i hjørnene. Utglidd fundament av boks under hjørne nordøst. Setninger på nordveggen avslører overgangen mellom lemmene som små nivåsprang.

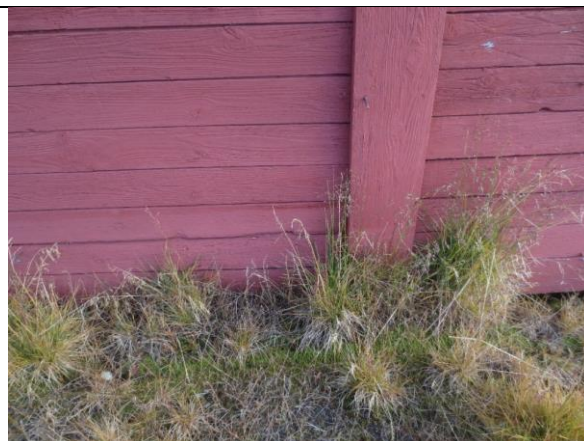
Vestre del: Vegg med vertikalt dekkbord over panelskjøt fasade sør. Her ligger terrenget høyt og fører til fuktansamling og fare for råteskader.

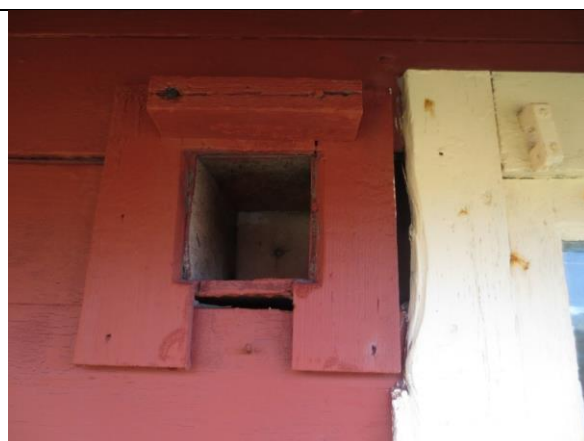
Ventil ved siden av vinduet i boligdelen, sekundært skåret inn i listverket ved vinduet. Kanalen har innvendig fôring av nyere trefiberplate.

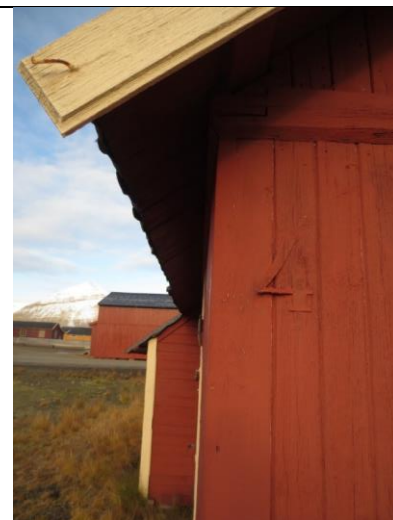
Hjørne sørøst, med et overmalt nr. 4 (utskåret plate) på veggen. Antatt datering ca. 1918, skiltet er et unikt minne.

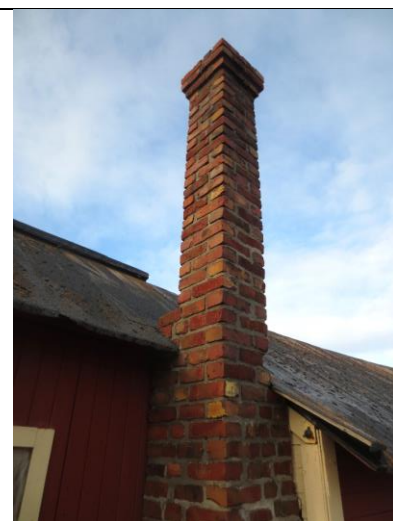
Pipestokken mot nord står i overgangen mellom de to sammenbygde husene, oppmurt ca. 1927.

En utvendig feieluke mangler dørblad, kun en rusten jernramme står åpen i muren.	vurderes, men det bør om mulig skje på dokumentert grunnlag. Toppen av pipa bør sikres med beslag for å hindre inndrev av nedbør og frostskafer i det kalde pipeløpet. Innendørs opprettholdes brannmuren slik den er, med preg av elde. Dersom istandsetting blir nødvendig, skal dette skje skånsomt og med materialbruk tilpasset eksisterende.
	Røykrør over ildsted mot nordvest er fjernet over tak, innsiden blendet med blikkplate.	Ildstedet fra boligen i 2. driftsperiode har høy verneverdi, alle gjenværende rester skal bevares. Det er ikke hensiktsmessig å tilbakeføre røret over tak, siden pipa ikke er i bruk, og dette vil by på praktiske problemer, risiko for lekkasjer osv.
UTENDØRS TRAPPER OG ANLEGG	Ingen	Det er noe avstand til terreng foran dør i bislag. Det kan eventuelt bygges en tradisjonell trapp/trinn av umalt plank.

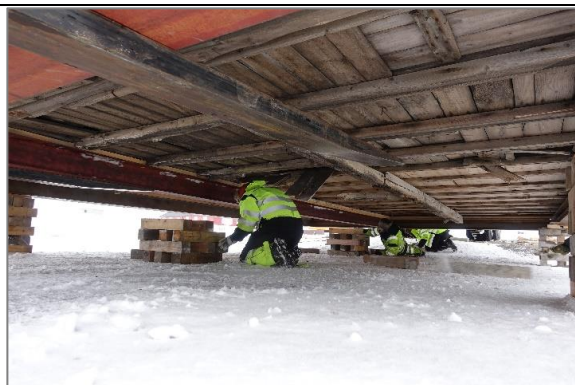
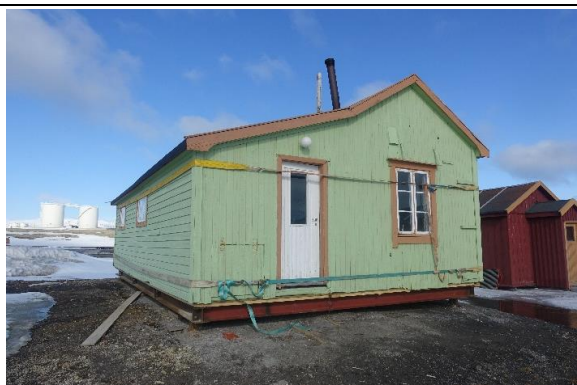
Grunnet setningsskader og ustabil grunn valgte man å refundamentere hytta med nye metoder. Hytta ble jekket opp og flyttet over på en stålramme, før den ble satt tilbake på stålpeler som går 6 meter ned i bakken. Hytta står høyere over bakken enn opprinnelig. Sysselmannen frarådet refundamentering med stålpeler, men Riksantikvaren godkjente søknaden i 2018. For å skjule stålkonstruksjon ble det montert skjørt, noe denne hytta aldri har hatt. Dette medførte at de nederste bordene på tilbygget mot sør ble litt kappet i lengde og vannbrett montert. Saken med skjørt/vannbrett ble fulgt opp som en ulovlighets sak, da dispensasjon fra fredning ikke forelå. Saken illustrerer hvor komplisert slik refundamentering kan være, med uønskete følgekonskvenser og svekket historisk lesbarhet.

Forberedelse til refundamentering 2019. Trepakninger fra 1987 ble erstattet av stålramme og stålplater. Høyre bilde viser hytta sikret med jekkestropper og satt på stålrammen, før peling. Foto: Kings Bay AS

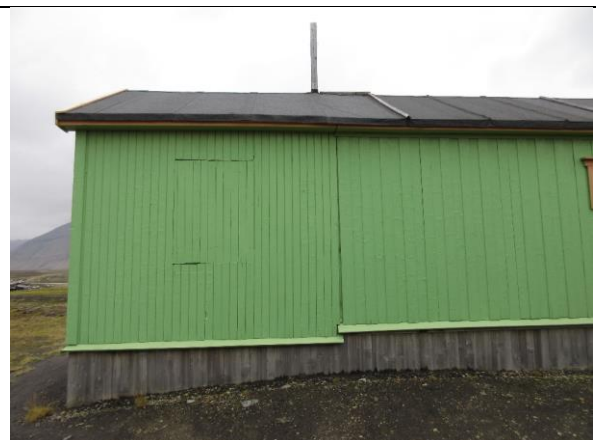
Spor i kledning etter vindu mot øst i kjøkkenet. Opprinnelig del av brakka t.h. har bevart et par gamle lekter på taket. Disse har høy verneverdi og må beholdes.

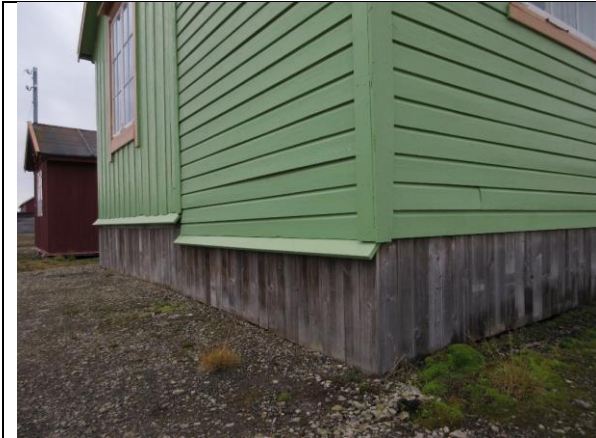
Ved refundamentering på stålperler i 1919 ble hytta betydelig hevet. For å skjule stålkonstruksjonen ble det etablert skjørt av stående bord. Dette føyer seg inn i tradisjonen i Ny-Ålesund, men er i strid med opprinnelig løsning på småhyttene.

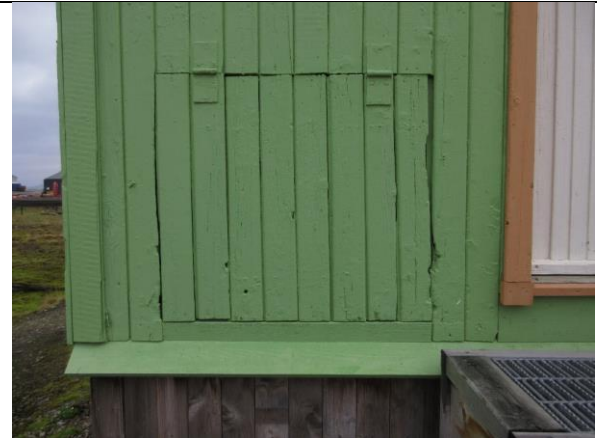
Gammel topphengslet luke utenfor tidligere kullbinge mot sør, antatt fra ca. 1919–21. Etter refundamentering fikk også deler av tilbyggene vannbrett under kledningen. Dette forvansker lesbarheten av de ulike byggeperiodene.

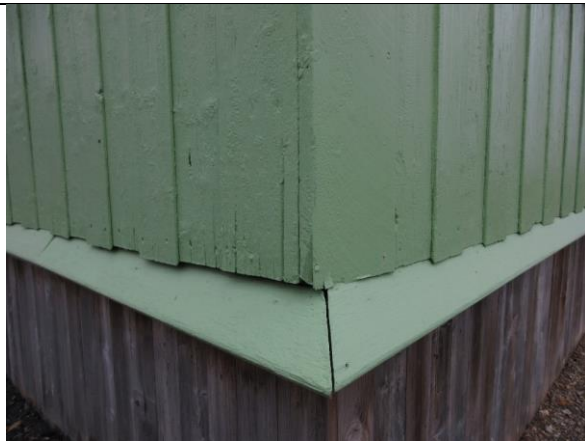
Nytt vannbrett med glippe mot kledningen (opprinnelig var denne tett montert). Kopi av vannbrett anno 1919 med gjæret hjørne.

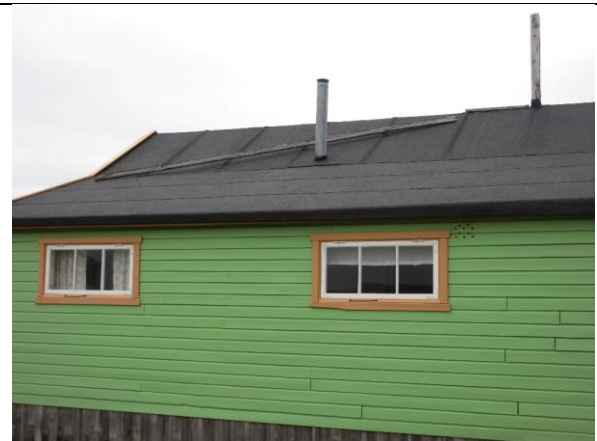
Opprinnelig brakke har mønekam på taket, her har den løsnet og blåst halvveis ned. Mønekammen er trolig opprinnelig og har høy verneverdi.

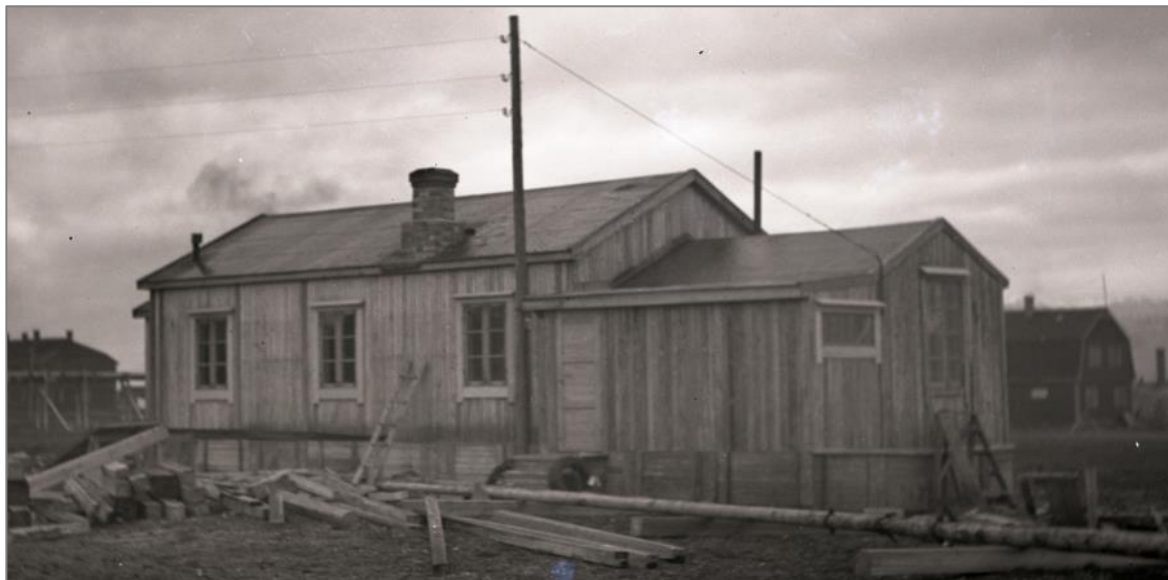
Telegrafan fra sør etter flytting 1946. Sør for selve telegrafan i østre del ble det bygget et nytt tilbygg med egen inngang. Her sto det i 1946 ei fyllingsdør med tre speil, denne ble fornyet omkring 1960. De eldre fasadene er svært malingslitt. Foto: Arne Brøgger, Svalbard museum (beskåret)

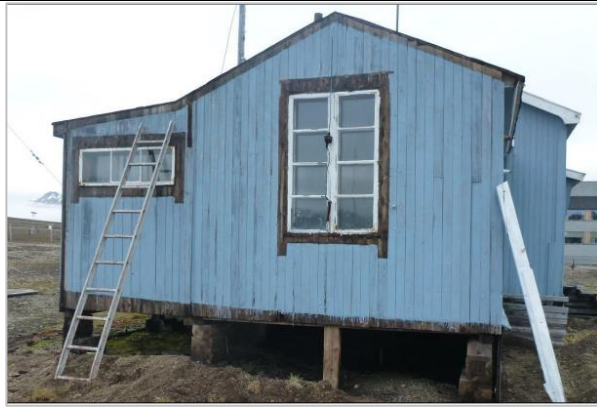
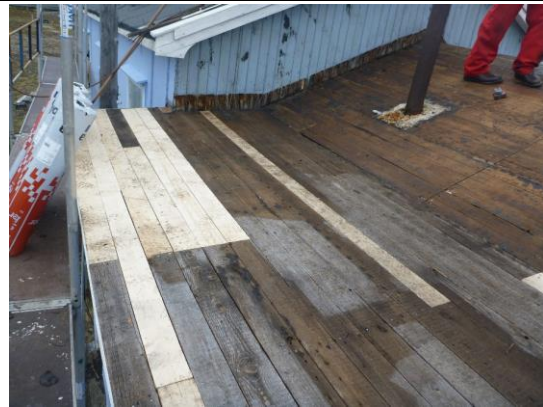
T.v.: Under restaurering 2013. Spor i malingen etter vannbrettet, montert et stykke opp på kledningen, som utført ved flytting 1946. Negative spor etter stedstypiske gerikter. T.h.: Utbedring av taktro over bislaget mot sør. Taket fra 1918 (med røykrør) har liggende taktro, (ikke lemmer). Foto: Kings Bays arkiv

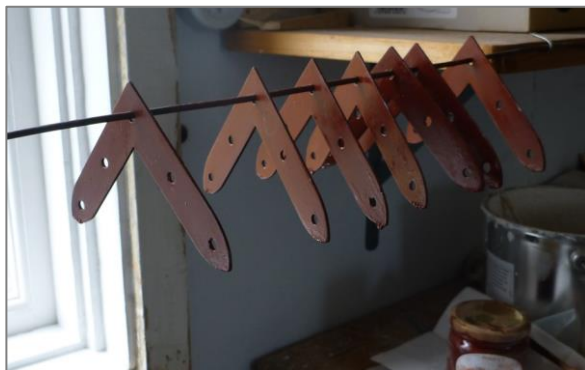
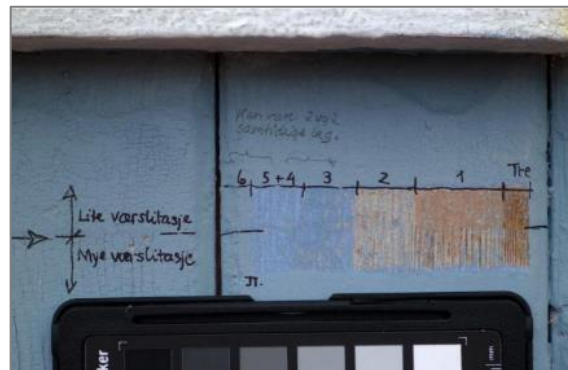
T.v.: Rustbehandling av beslag, jernmønje fra Molo AS. Ny rust oppsto raskt. Foto: Kings Bays arkiv.
T.h.: Fargeundersøkelse under vindu nord i boligdel fra 1929. Her ses fargelagene 1. lys grårosa, 2. lys grågul og 3. lys blå. Den opprinnelige rødfargen på bygningen fra 1918, mangler her. Kilde: Treider 2012

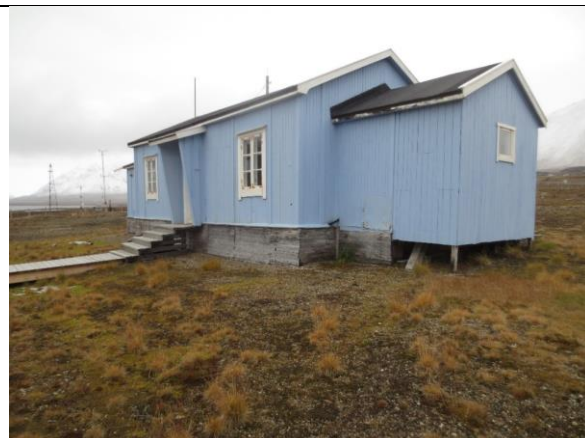
Fra nordvest, boligdelen. Vi ser de to byggetrinnene i bislaget, der tilbygget fra ca. 1954 mangler skjørt rundt pelefundamentene. I nedre del av opprinnelig vegg i bislag er en malt luke for tømning av dobøtte. Luke til kullbinge i tilbygget er dekket av ny kledning.

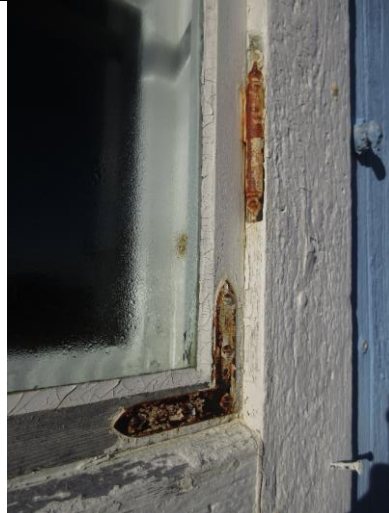
Detalj av vindu i østgavl, antatt opprinnelig fra 1918, tidstypisk dråpehengsel, plassert i utsparing i (sekundær) gerikt. Mye kondens på befaringsstidspunktet. Rust!

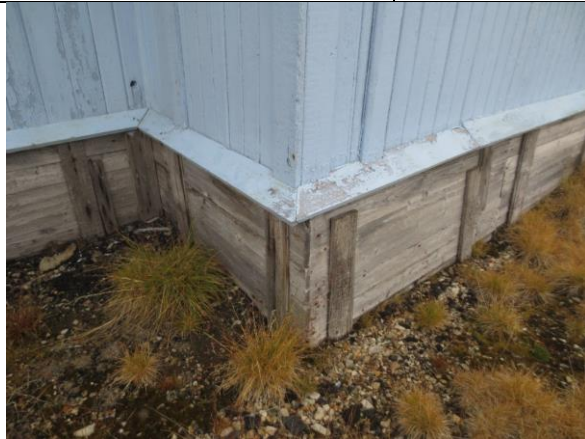
Både telegrafen og boligdelen står på punktfundamenter, som er skjult med et skjørt. Dette består dels av lemmer, som i 1946, jf. foto. Skrå vannbrett er montert utenpå kledningens nedre del.

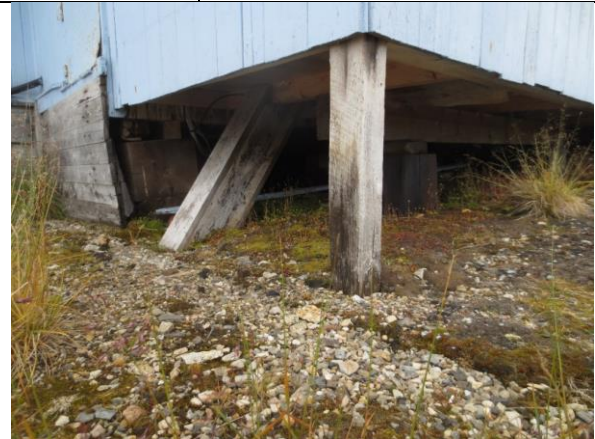
Tilbygget del av bislag mot vest fra 1954 står på enkle peler uten ytre skjørt. Det lille tilbygget har ikke vannbrett under kledningen.

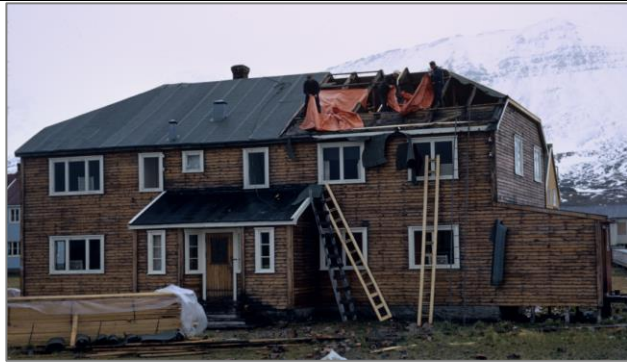
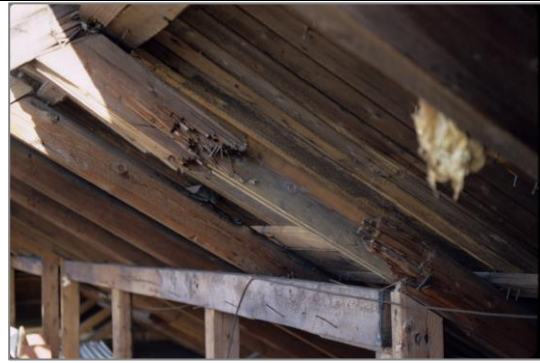
To udaterte foto (av flere) under istandsetting av taket viser opprinnelig sperrekonstruksjon og brukket sperre med pålasking, dette må være krigsskaden. Istandsettingen skjedde trolig omkring 1970, og innebar at enda ei pipe ble revet over tak. Bislaget har fått ny dør mot nord. Kilde: Kings Bays arkiv

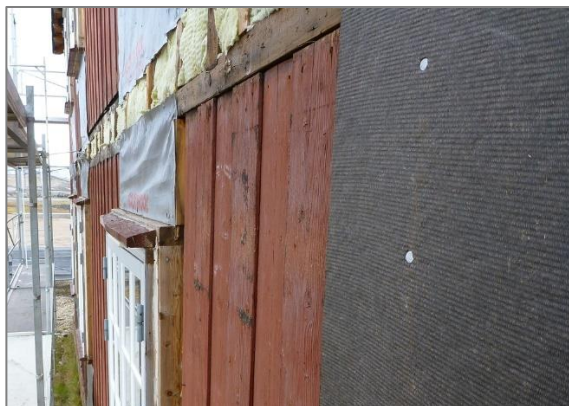
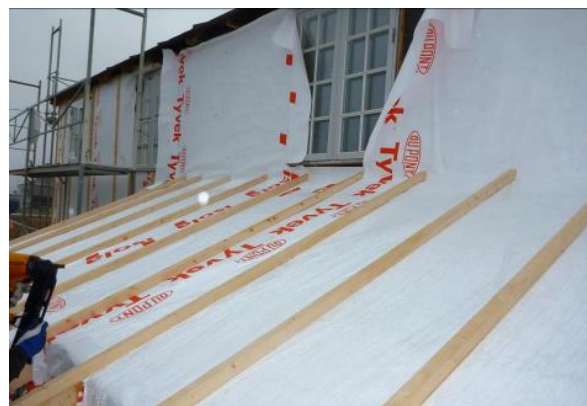
Under arbeid 2013. Opprinnelig rødmalt vekselpanel fra 1919 ble avdekket. Nye asfaltplater og utvendig trekledning ble lagt utenpå. Under vinduene var konstruksjonen fjernet og isolert med Glava og vindpapp. Over taket på bislaget ble pappen lagt sammenhengende opp på veggen for å få det tett. Foto: Kings Bay

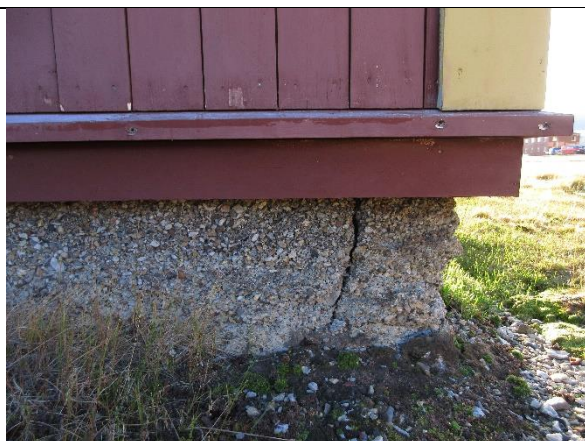
Opprinnelig grunnmur med lokalt framstilt betong. Overflata er svært værslitt, slik at tilslaget (lokal strandgrus) eksponeres. Et par sprekker i muren. Økt tining av permafrost kan by på framtidige utfordringer. Vannbrett og kledning er gjenskapt, men detaljeringen avviker fra opprinnelig utførelse.

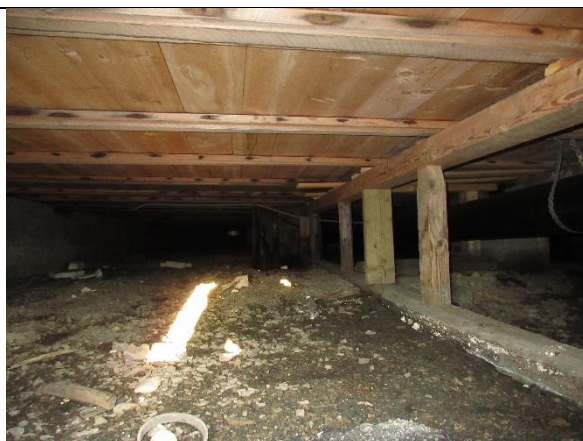
Under huset er det forsterkende bæring av sviller/stolper. Trebjelkelag med stubbloft. Merk kondensmerker rundt spiker, typisk fenomen rundt spiker i kalde omgivelser.

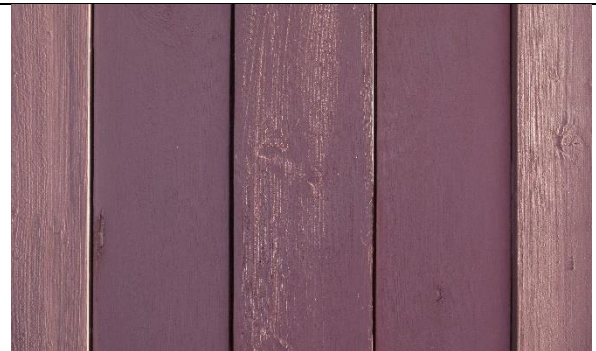
Nytt vekselpanel med minimalt overlapp i falsen.

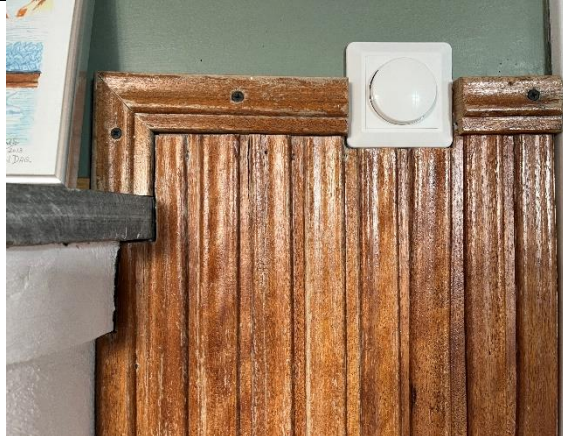
Detalj av 1950-talls brystningspanel ved peisen. Uheldig montering av nyere lysbryter.

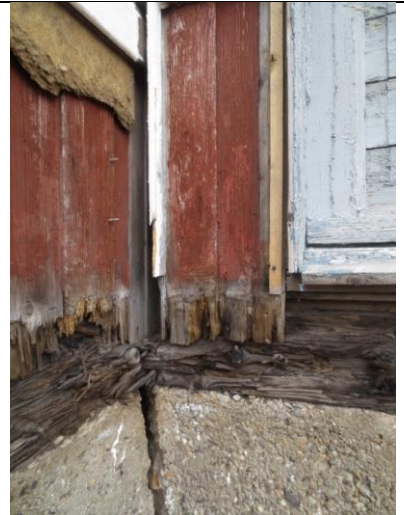
2023: Opprinnelig bunnsvill er skjøtt på halv ved i hjørnene. På høyre side ses rester av opprinnelig skrå vannbrett, som ble brukket av ved montering av ny liggende kledning i 1959.

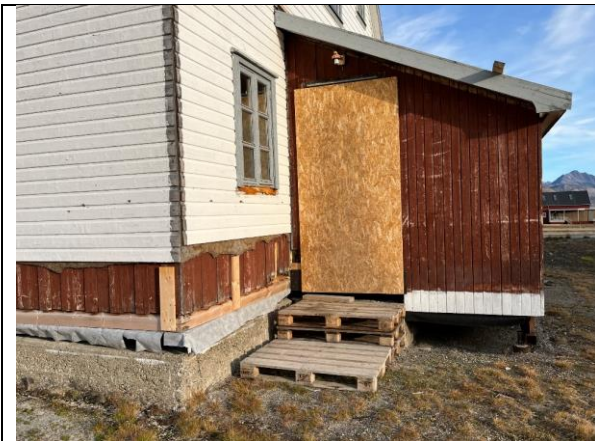
2023: Detalj av avdekket svill med store råteskader i overgang bislag og fasade øst.

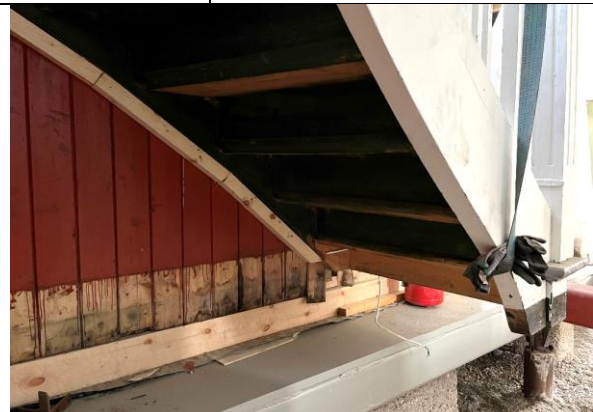
2024: Rødmalt faspanel er avdekket under trappa. Selve trappevingen er nå fundamentert på stålpele.

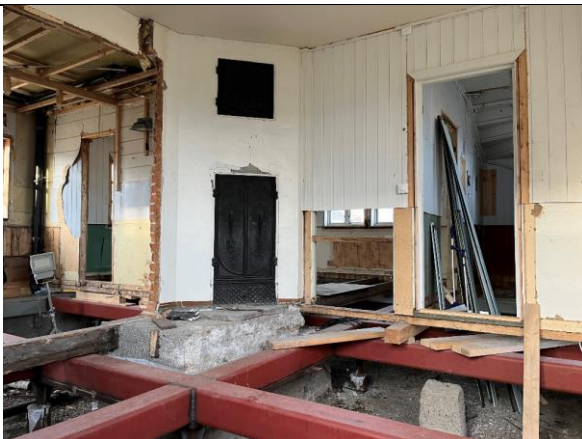
2024: Stua etter refundamentering, ny bæring av stålbjelker og stålpeleer. Opprinnelig støpt fundament under pipe og ovn er bevart. Opprinnelig gulv er saget vekk.

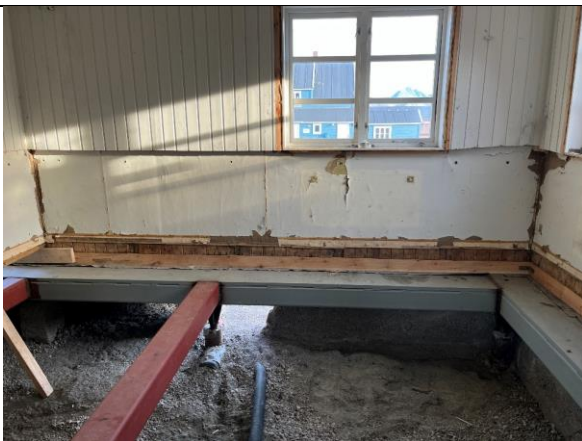
2024: Stue nordvegg. Refundamentert på stålpeleer og stålbjelker.

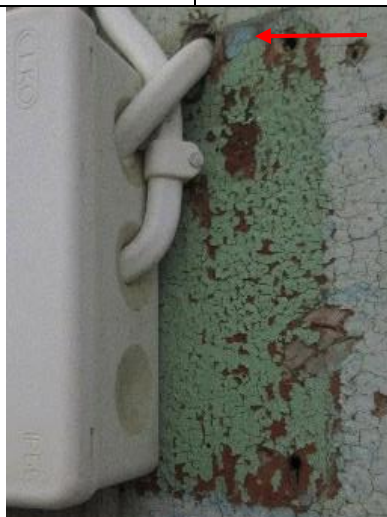
Avdekket faasademaling bak el-boks ved dør: ytterst lys blå (rød pil viser ubleket rest), deretter lys grønn, og innerst rødbrun maling.

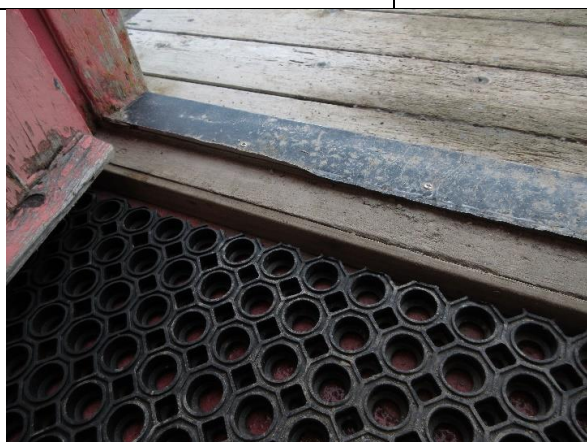
Det er store utfordringer med vanninnsig over terskel med innadslående dør, her forsøkt løst med oppbrettet beslag, som er nedtråkket. Fritt vann er oppsamlet i innendørs gummatte, uheldig løsning.

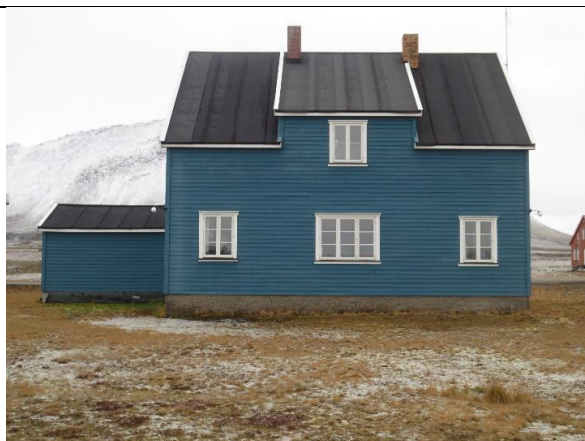
Fasade nord. Opprinnelig takoppløft og pipeplassering. Vindusinnstillingen ble noe endret i 2. driftsperiode, i 1. etasje mot nord fikk de nye vinduene to ruter i høyden. Senere koblete vinduer er utført med tre ruter i høyden (som i 1919). Denne vindustypen er historisk ikke samtidig med liggende kledning fra 1961.

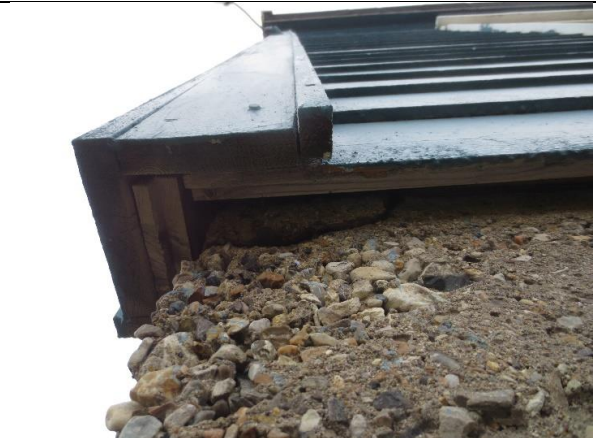
Detalj av grunnmur, der betongoverflata er slitt vekk og grov grus i tilslaget avdekkes. Ny kledning er lagt utenpå det opprinnelige vekselpanelet, som i nr. 21 Hvitt hus.

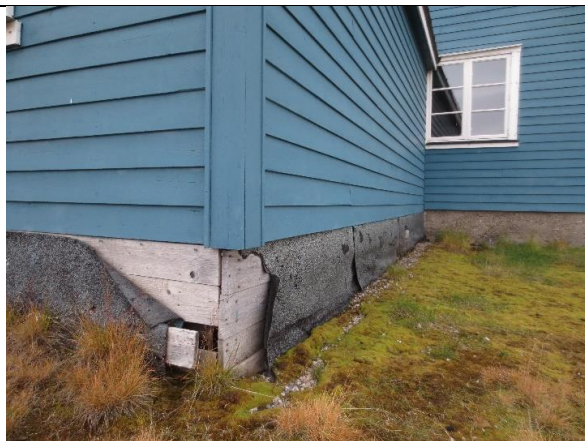
Den tilbyggete brakka mot øst står på trepeler, tildekket med et skjørt av liggende bord og asfaltpapp. Utlektet kledning fra 1961 skjærer inn i vindusomramningen på hovedbygningen.

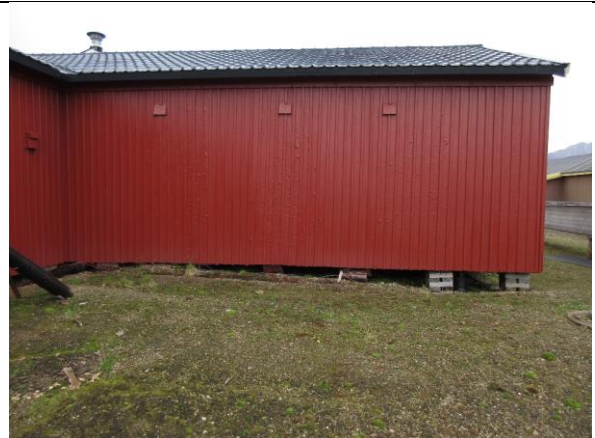
Nordveggen i tverrfløyen. Fire vinduer er blendet, med ny vekselpanel i full høyde. Tre opprinnelige ventiler med beslag er bevart.

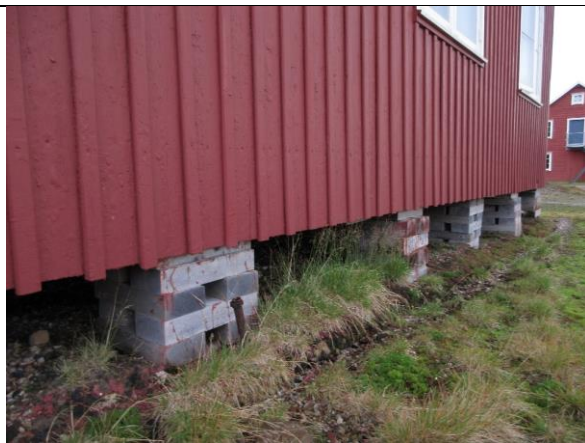
Fundamenter av trepakninger, høyden varierer i forhold til terrengnivået. Malingssøyl på bakken etter oppmaling i 2023.

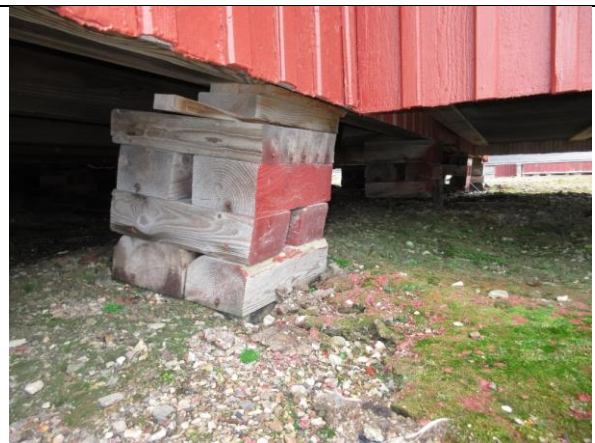
Bevegelser i grunnen gir stadig skjevheter i fundamentene. De er fleksible, men her er det snart på tide med oppretting.

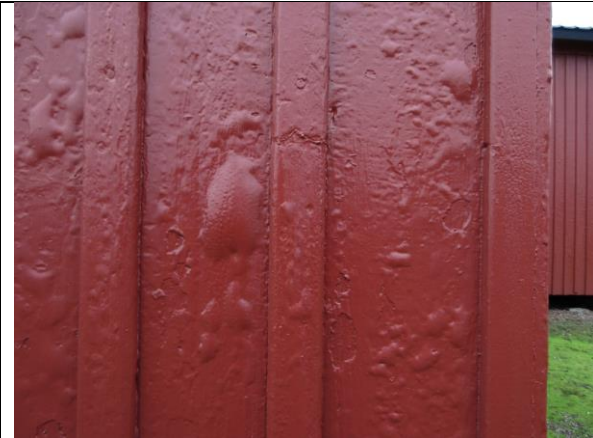
Etter siste oppmaling i 2023 er det ekstrem grad av linoljeblærer. Malingen er dessuten for tykt påført.

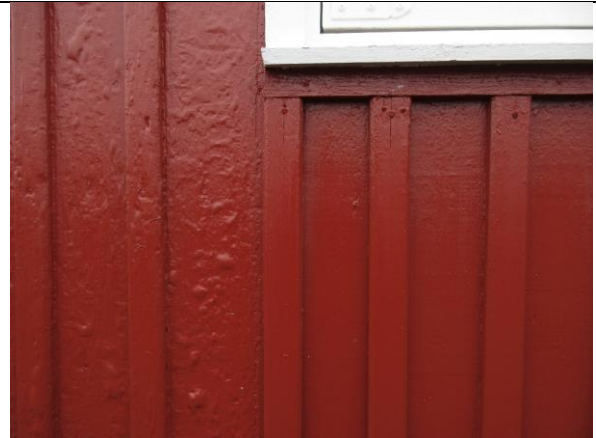
Gammel kledning med omfattende linoljeblæring, årsaken er fet, gammel grunning. Tilsvarende ny kledning under vindu har ikke samme problem.

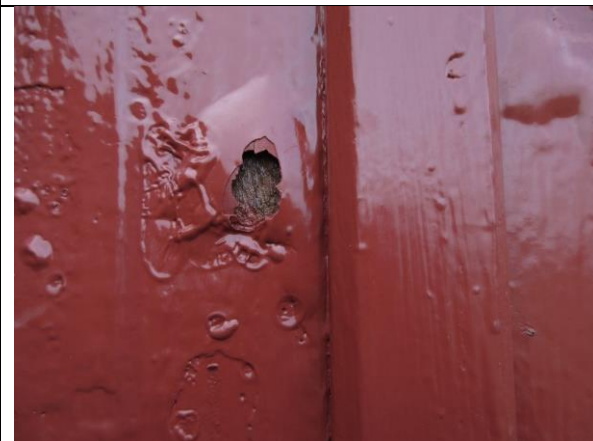
Malingen er i senere tid påført med for tykke strøk, og mer av underliggende maling burde vært fjernet.

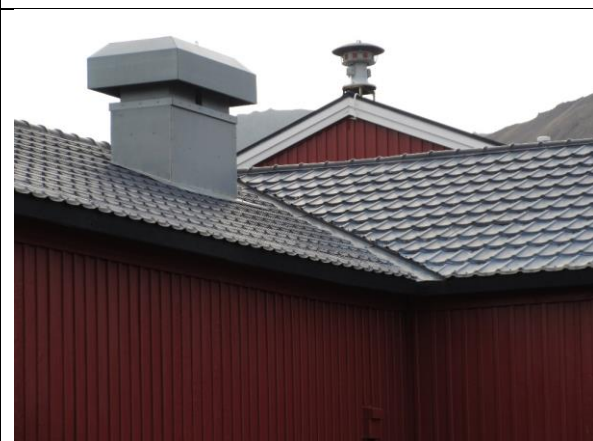
Taket på hovedbygningen og tverrfløyens nordre takflate er tekket med korrugerte stålplater som imiterer taktegl. Tekkingen er relativt ny og uhistorisk. To nyere ventilasjonspiper. I bakgrunnen ses hevet tak over salen anno 1962.

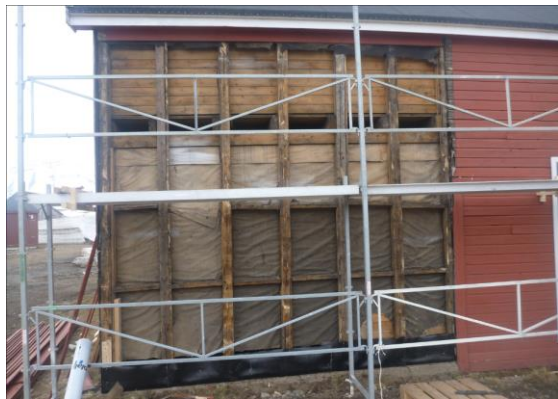
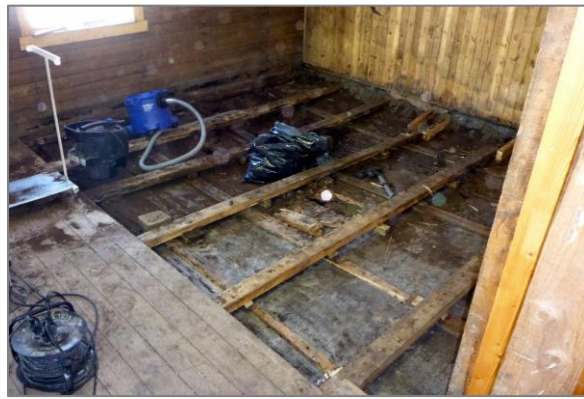
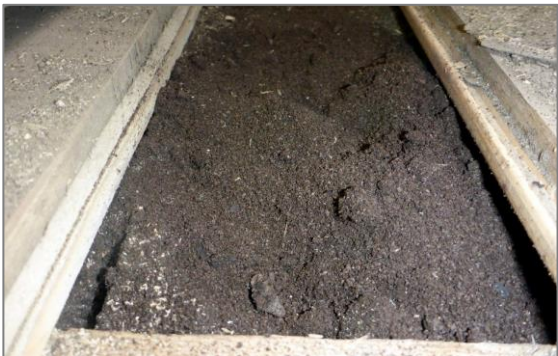
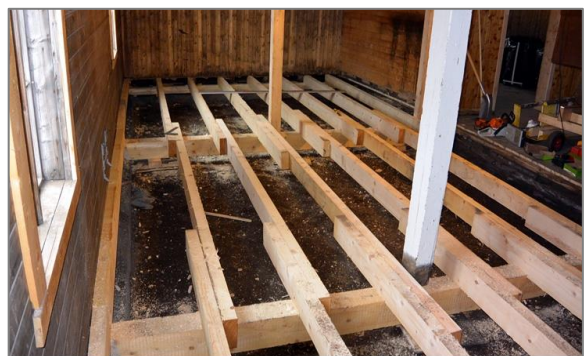
Istandssetting 2014. Utbedring/utskifting av utvendig kledning mot øst, opprinnelig konstruksjon avdekkes. Fornyng av bjelkelag i søndre del, stubbloftet var fylt med en slags grus. Foto: Kings Bays arkiv

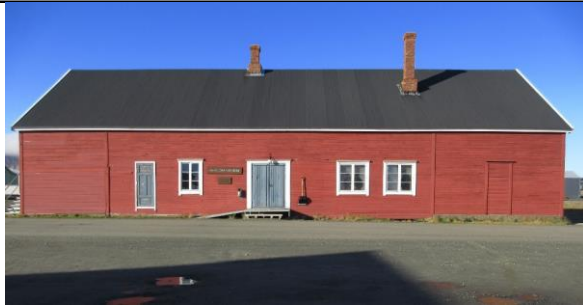
Fasade øst. To opprinnelige bislag er revet, og dør til butikken anno 1919 i nord (t.h.) er blendet.

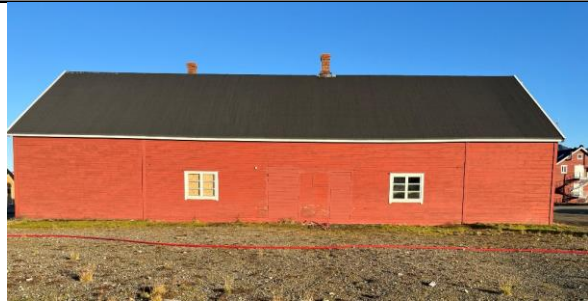
Fasade vest. Begge vinduene er nyere åpninger, nå med isolerglassvinduer. Blendete dører i midtfeltet.

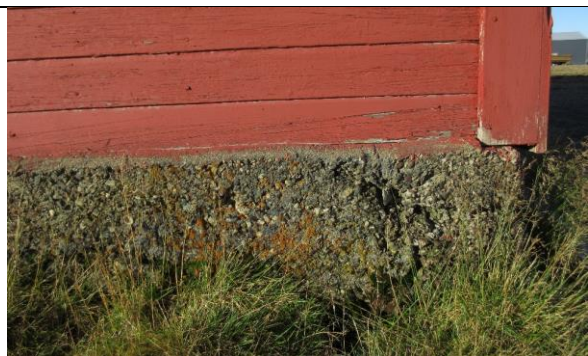
Ringmur av betong med forvitret overflate.

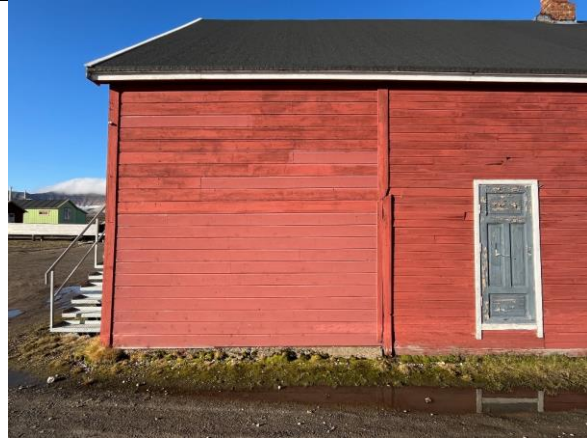
Tilbygget del fra 1919, med ny kledning fra 2014 i nedre del av vegg mot øst. Generelt bredere bordbredder på tilbyggene fra 1919 i hver side av bygningen.

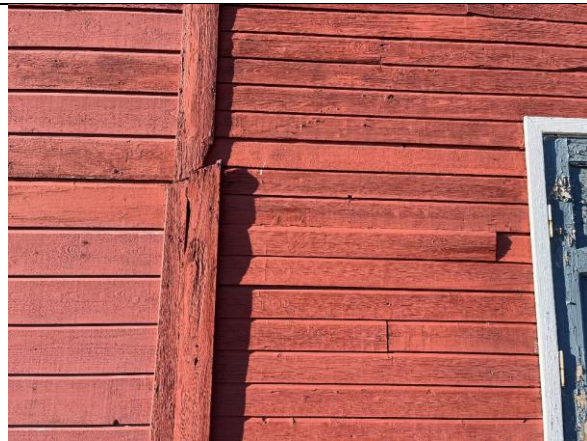
Detalj av vegg ved dør øst, jf. bildene over. Skrå skjøt i stender og spor i panel/maling antyder takformen på opprinnelig bislag med saltak fra 1917–18.

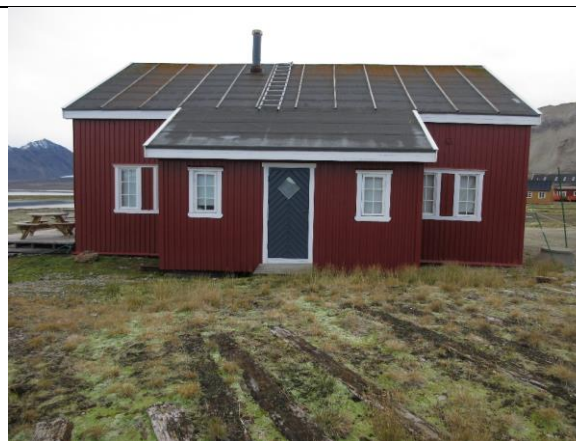
Fasade nord. Tilbygg med inngang og toaletter ble oppført i 1992. Vinduene i hovedfasaden er fornyet, etter riving av eldre tilbygg/saltskur (etter 1973).

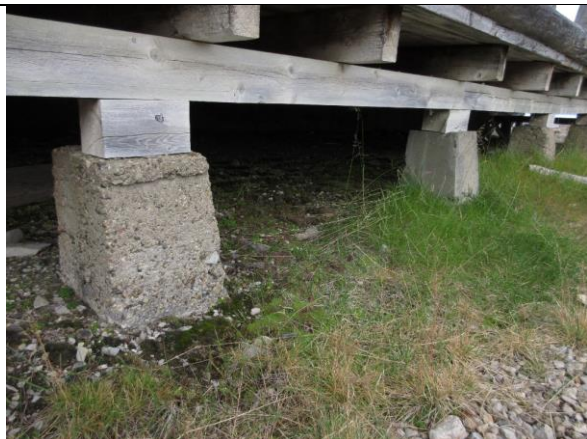
Plattingen foran hovedfasaden står på støpte pilarer av lokalt framstilt betong anno 1919. Trevirket i plattingen er fornyet i 1992, og dekket ble samtidig hevet med små treklosser over fundamentene.

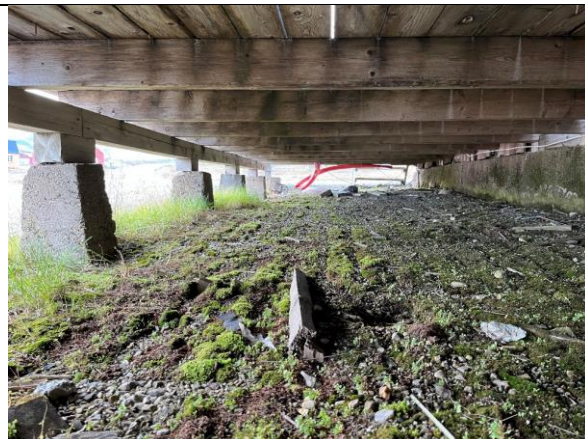
Bjelkelaget i plattingen er klosset noe opp. Det er skyggefullt under plattingen, med begroing og soppvekster på bakken.

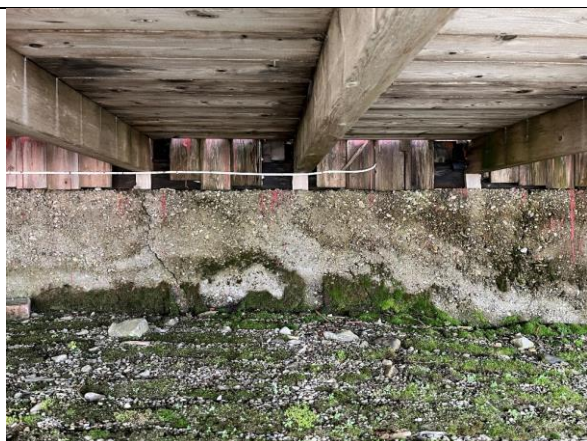
Under plattingen sett mot bygningens sørvegg. Støpt ringmur med enkelte sprekker og mye begroing. Bjelkelaget i plattingen ligger an over grunnmuren.

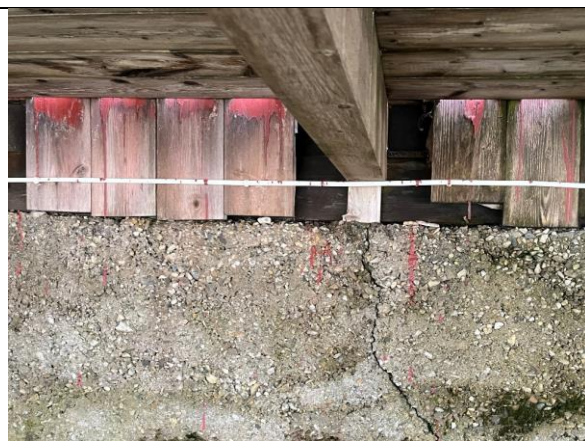
Kledningen under plattingen er pløyd med not/fjær uten lekter. Siste strøk rød maling fra oppmaling sommeren 2023.

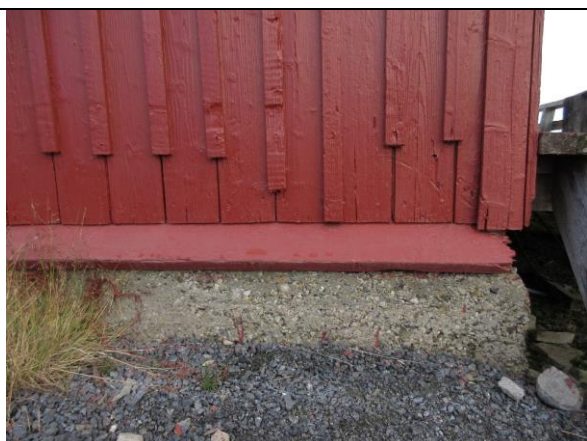
På vestveggen avsluttes lektene et stykke oppe på veggen. Forklaringen er usikker, trolig var det opprinnelig en treplatting her (før lektene ble montert). Enkelte lange lekter kan være senere reparasjoner.

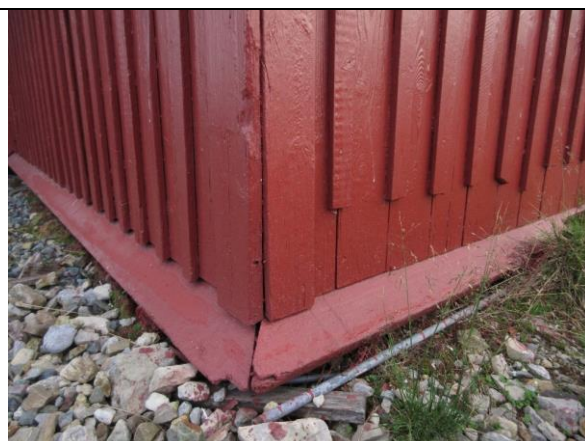
Skrå vannbrett med gjæret hjørne, typisk for denne byggeperioden i Ny-Ålesund. Terrenget er hevet gjennom årene (eller huset synker), stedvis er det minimal avstand fra terreng til vannbrett.

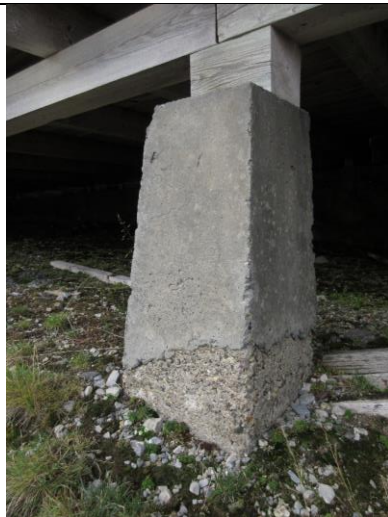
Opprinnelig støpt pilar under plattingen, der betongkvaliteten anno 1919 skimtes i nedre del. Senere reparasjon med standard sement.

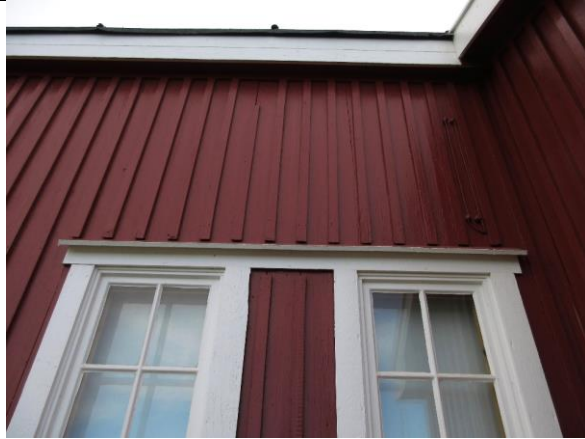
Nyere/tilbakeført vindusfelt mot nordvest (til venstre for tilbygget), der lektene over/under vannbrettet er noe dårlig tilpasset. Tradisjonelle lekter med rundt tverrsnitt på taket.

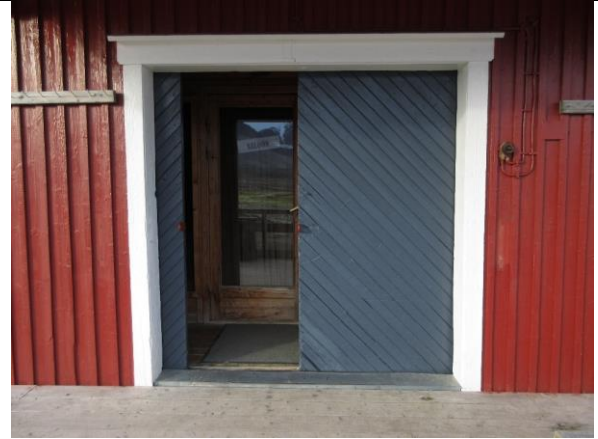
Opprinnelig hovedinngang med skyveporter, over plattingen mot sørøst. Lektene på kledningen går nå litt ned bak den hevete plattingen.

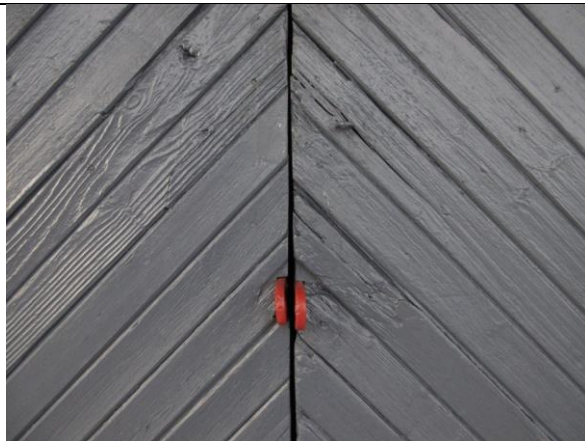
Detalj av skyveport med flere svært værbitte bord. De nye bordene fra istandsettingen i 1992 ses tydelig i venstre portblad.

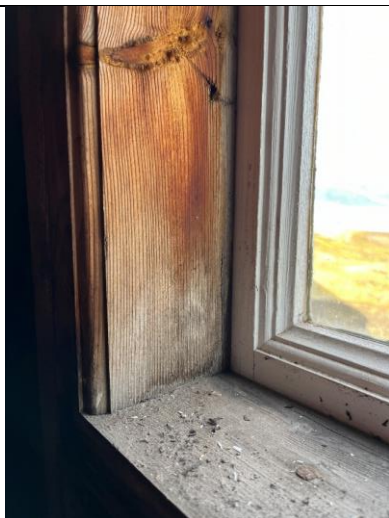
Opprinnelig vindu mot øst.

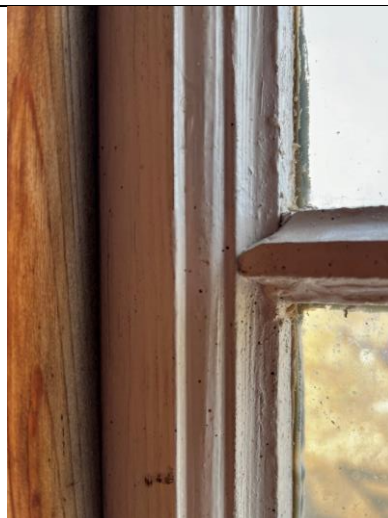
Detalj av loftsvindu anno 1919.

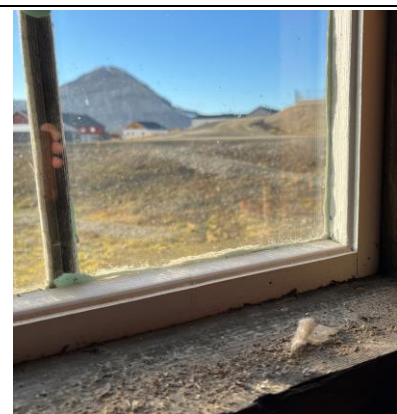
Det ene vinduet mot vest er skiftet i nyere tid. Rammen er enkelt profilert og srossen er ikke gjennomgående.

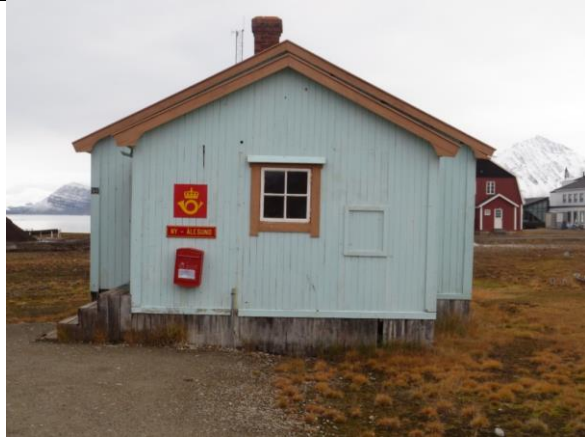
Fasade vest, postkasse og skilt på bislagets kortvegg.

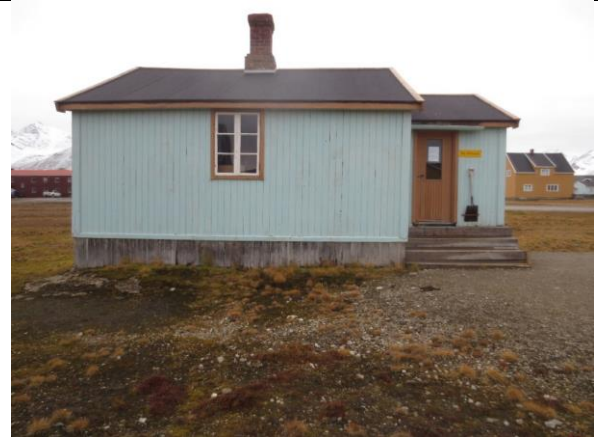
Fasade nord. Opprinnelig vindu. Bislaget fikk ny inngangsdør etter krigen.

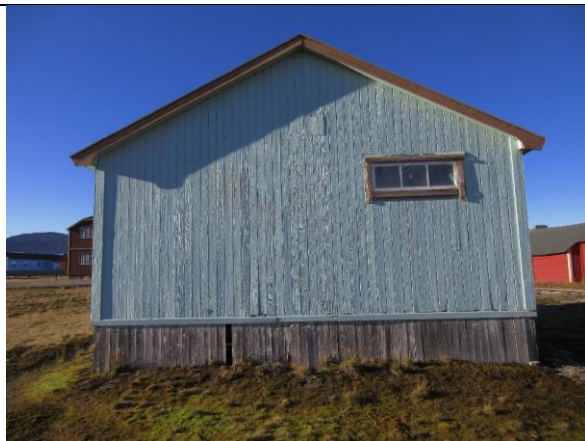
Fasade øst. Vinduet er satt inn i 2. driftsperiode.

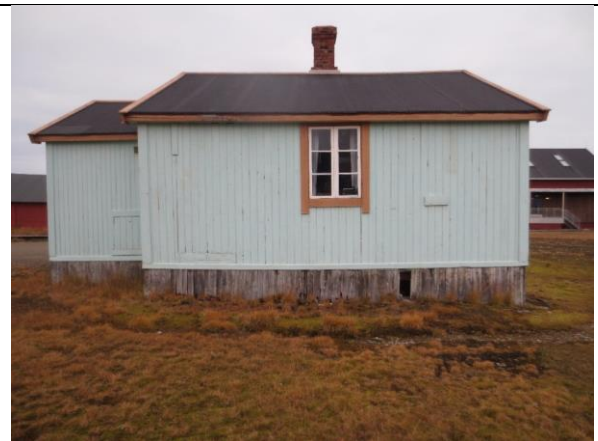
Fasade sør, med opprinnelig vindu. T.v. bislag. Skjøter i kledning i venstre del av hovedhuset har ukjent historikk.

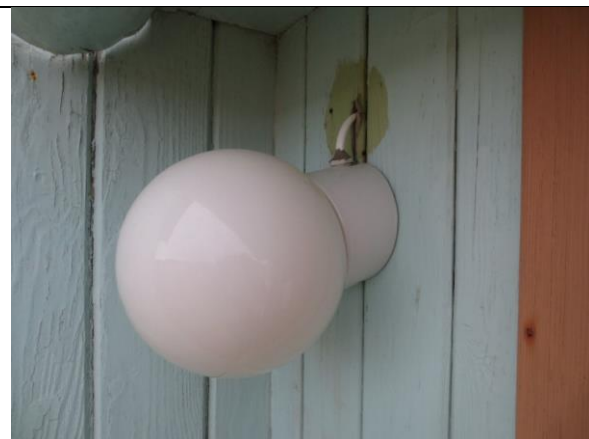
Nyere lampe ved inngangsdør bislag, med spor etter eldre lampefeste og eldre grønnmalt fasade, som også finnes under på hovedhusets vegger.

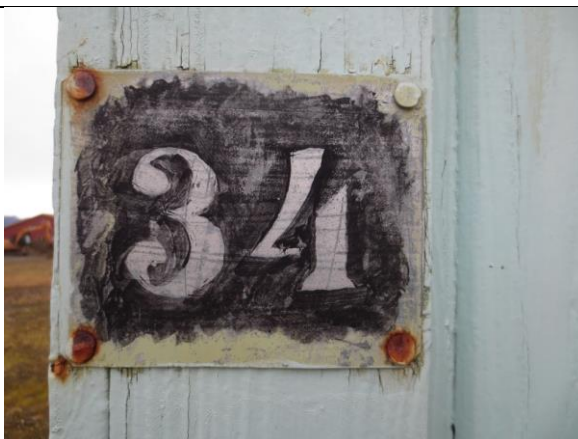
Hus nr. 34 spikret på hjørnet av hovedhusets vestvegg. Skiltet har høy alder og er retusjert, søl av eldre lys grågrønn farge fra maling av kledningen.

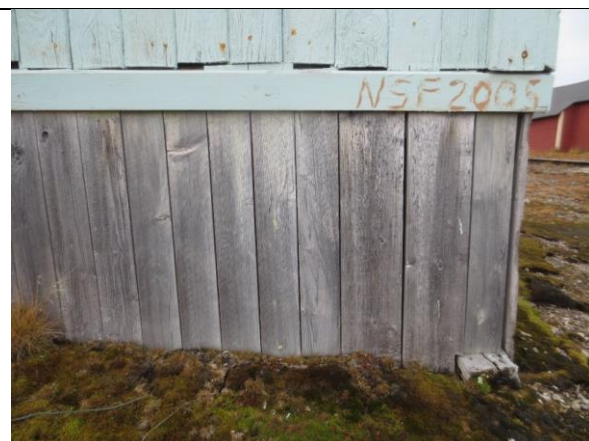
I 2005 ble fasadene malt i en lys blåturkis farge, i strid med fargeplanen for Ny-Ålesund og dokumentert historisk fargebruk (lys grønn). Arbeidet ble trolig utført av speidere, som har signert et bord på østveggen med malt påskrift: «NSF 2005».

Detalj av kledning fasade øst. Skjørt av nyere rettkantete bord, ny dekklist påskrevet NSF 2005. antatt speidere som har utført siste oppmaling.

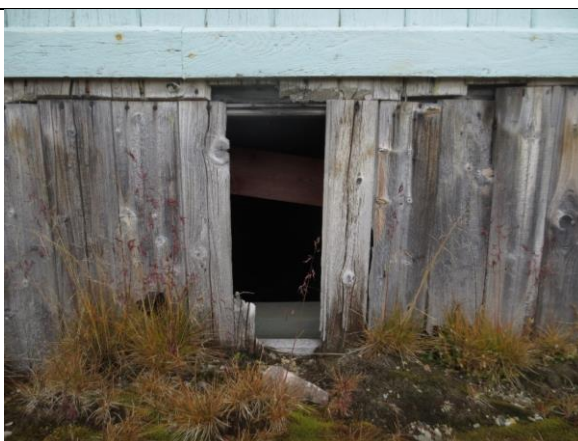
Hull i skjørt fasade øst, her et eldre parti med pløyde bord. Merk upresis avslutning av kledning bak liggende list, dette tyder på endringer.
