Ny-Ålesund, Svalbard

Forvaltningsplan for fredete bygninger i tettstedet

Del 5 katalog

Desember 2024

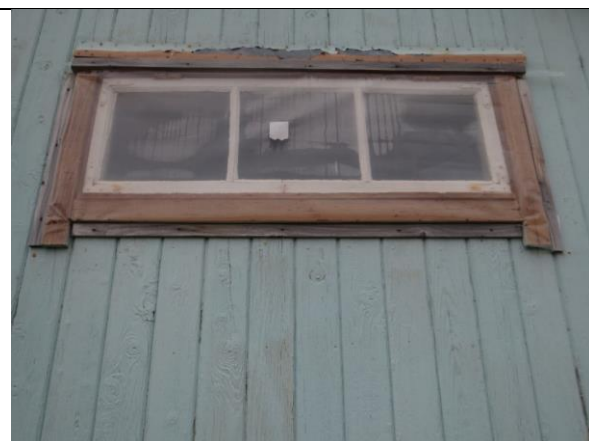
Toppengslet vindu mot øst, åpningen ble etablert i 2. driftsperiode. Her dekket med plast. Vinduet er egentlig en stående vindusramme, typisk bruk av vinduer i 2. driftsperiode i Ny-Ålesund. Noe provisorisk utførte gerikter med supplerende belistning under og på sidene.

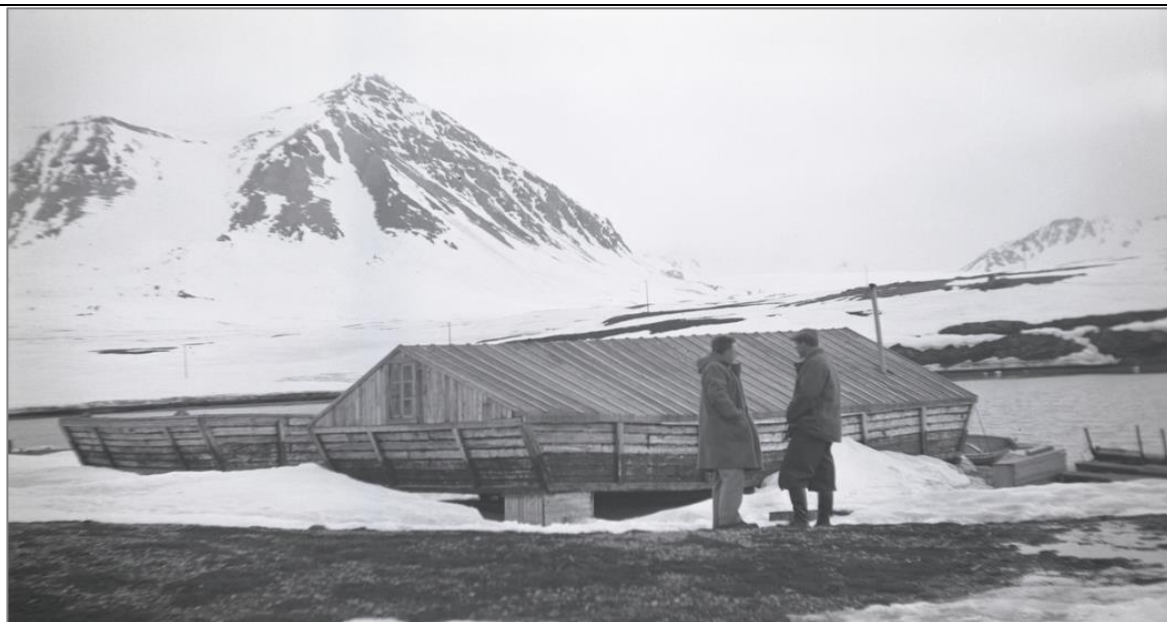
Foto 1949 viser at den ene kullprammen har fått overbygg. Sleve prammen har betydelig nedbøyning, jf. dagens setninger. Den andre prammen ligger stadig på stedet. Tilbygg mot øst og søndre naust er ennå ikke oppført. Her ser vi opprinnelig vindu i østre gavlvegg: to rammer med tre ruter i høyden. Foto: ukjent, Svalbard museum, SVF 21119

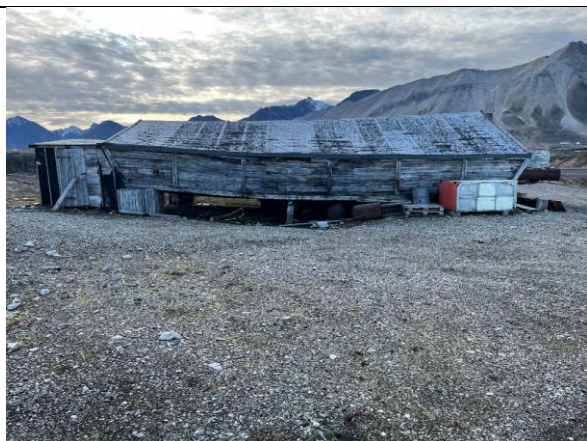
Kullpramnaustet sett fra nord, med betydelige setninger og nedbøyning. Situasjonen har utviklet seg over lang tid, ref. foto foran fra 1949.

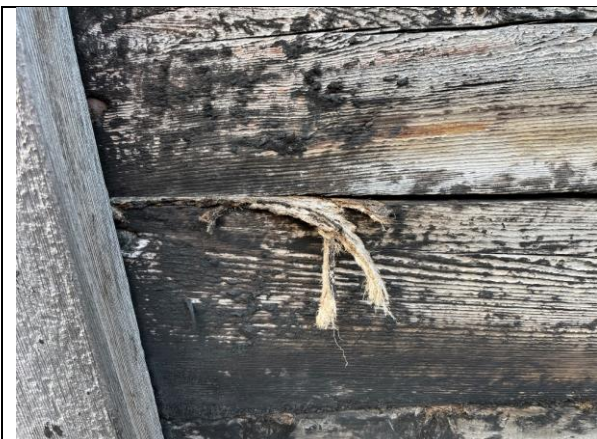
Detalj av kullpram fasade øst, rester av tjærebehandling på overflata og tjæredrev som tetting mellom plankene.

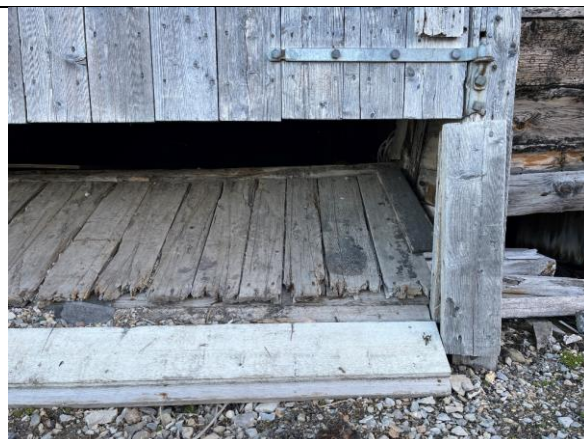
Under de nyere, lave portene i kullpramnaustet er det nå en stor åpning, jf. lemnen som ble påvist i Teppens registrering 2022.

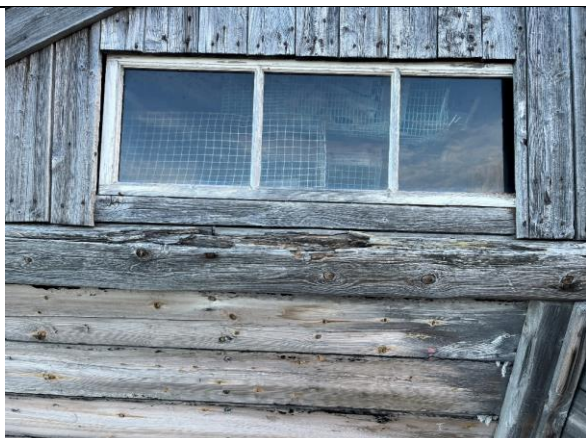
Nordre vindu i kullpramnaustets hovedfasade, med staffprofil og rester av hvit maling. Gjenbruksvindu montert med innsiden ut.

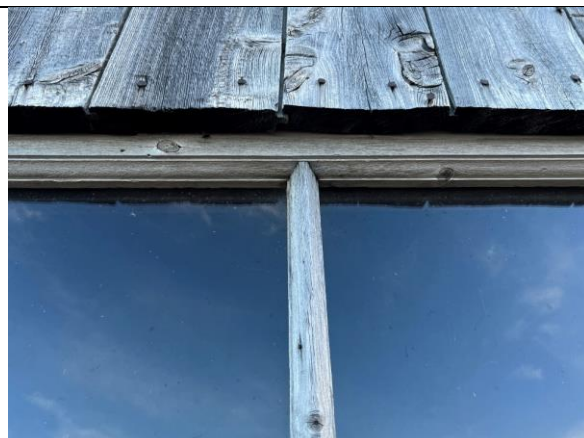
Søndre vindu i kullprammens hovedfasade, med en tilnærmet karnissprofil. Vinduet er montert med innsiden ut, nå er kittfals og hjørnejern på innsiden.

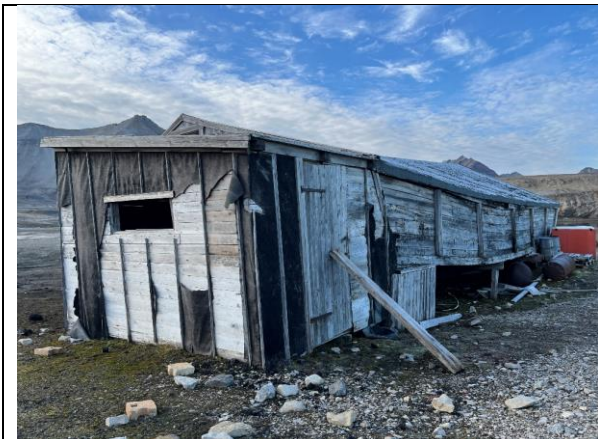
Tilbygget rom på kullprammens østside, med et vindu (uten glass) og dør. Papp og lekter på veggene er dels avrevet.

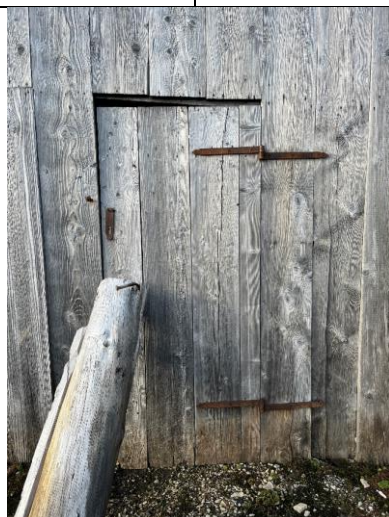
Opprinnelig dør med defekt beslag på dør i søndre naust, fasade øst.

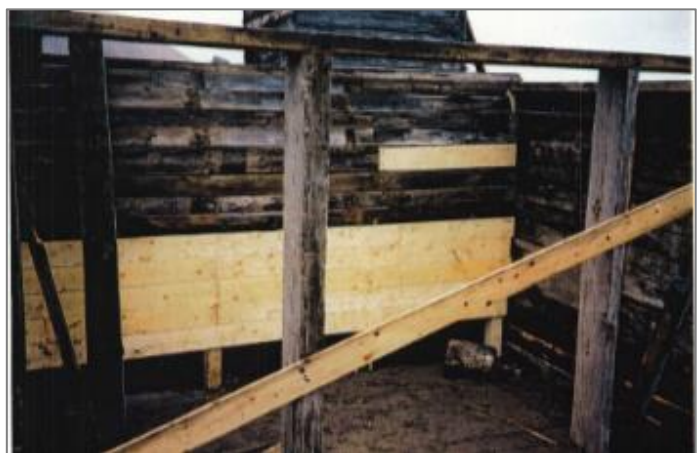
Under istandsetting 2004. Nytt trevirke i vestveggen antyder grad av utskifting. Flere foto hos Sysselmesteren. Kilde: Sysselmesterens arkiv

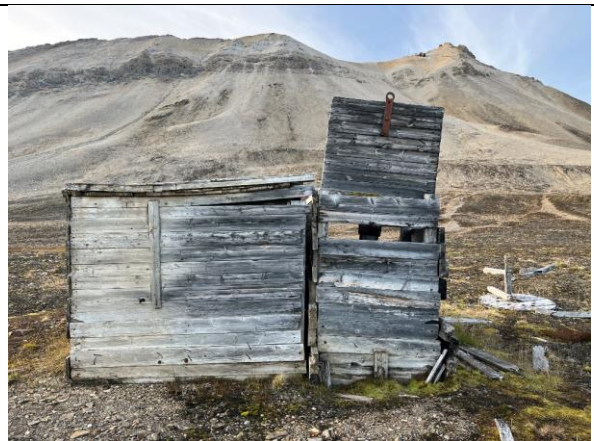
Fasade nord. Merk glippen mellom bordene i øvre del av vegg på varmetua, der den har hengt seg opp på luftesjaktas konstruksjon. Dette ble fikset etterpå, slik at konstruksjonene igjen beveger seg fritt.

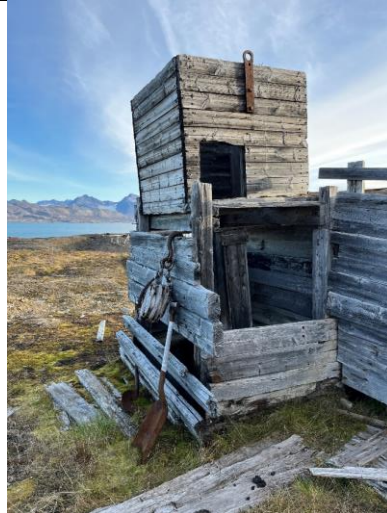
Luftesjakta har en god del skader, og ei luke har falt ned. Rustne rester av spader står utenfor.

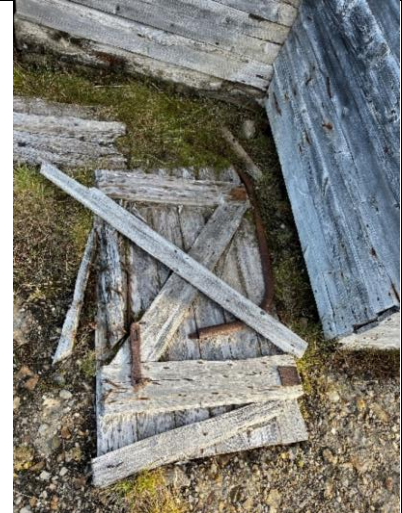
Luka som har stått i luftesjakta, ligger på bakken nedenfor. Rester av beslag viser at luka har vært topphengslet.

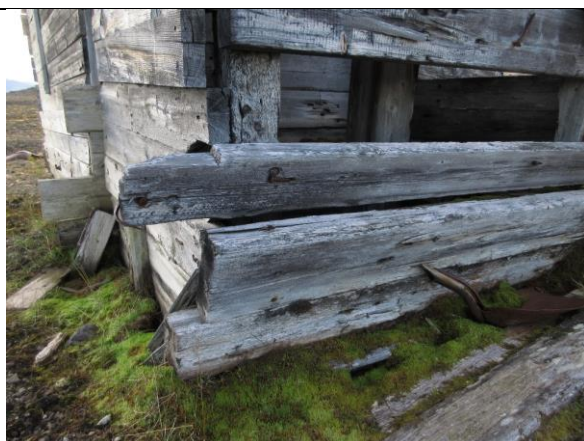
Plank og bord på luftetårnet løsner, antatt lokal råte i gamle spikerhull.

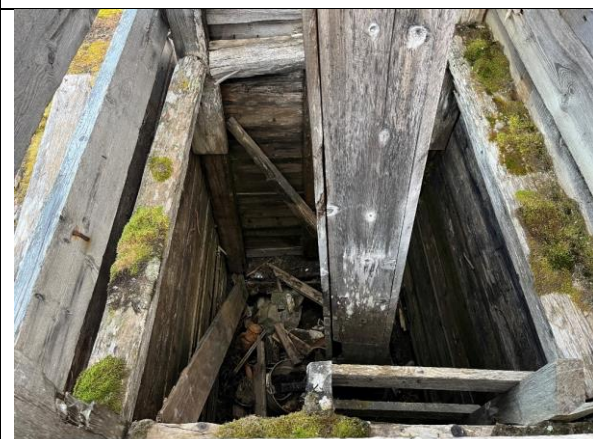
«Interiør» i luftesjakta, som dels er fylt av skrot og gjenstander. Mosegroing bør fjernes jevnlig.

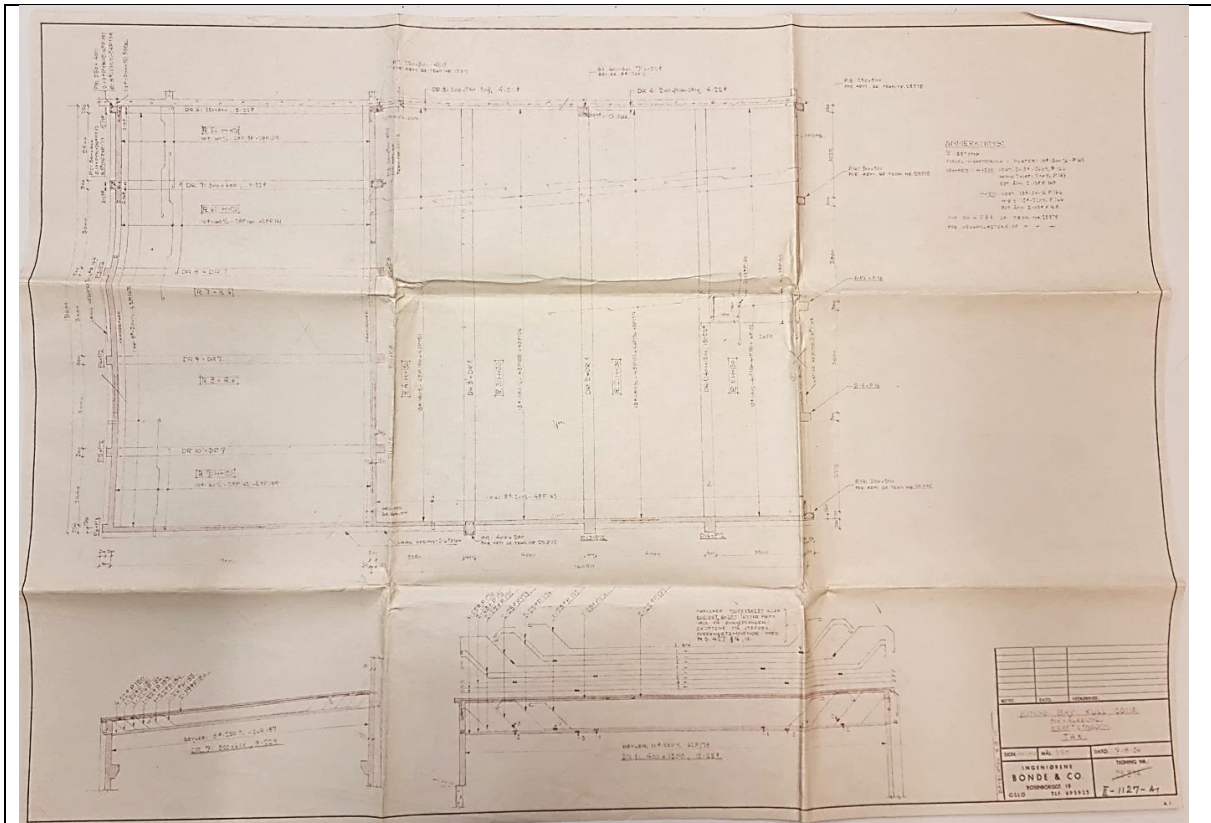
Tegninger signert Ingeniørene Bonde & Co. 07.08.1956. Plan og snitt gjennom takene (med armering) på kraftstasjonen som ble oppført året etter, inntil den gamle stasjonen. Kilde: Statsarkivet i Tromsø

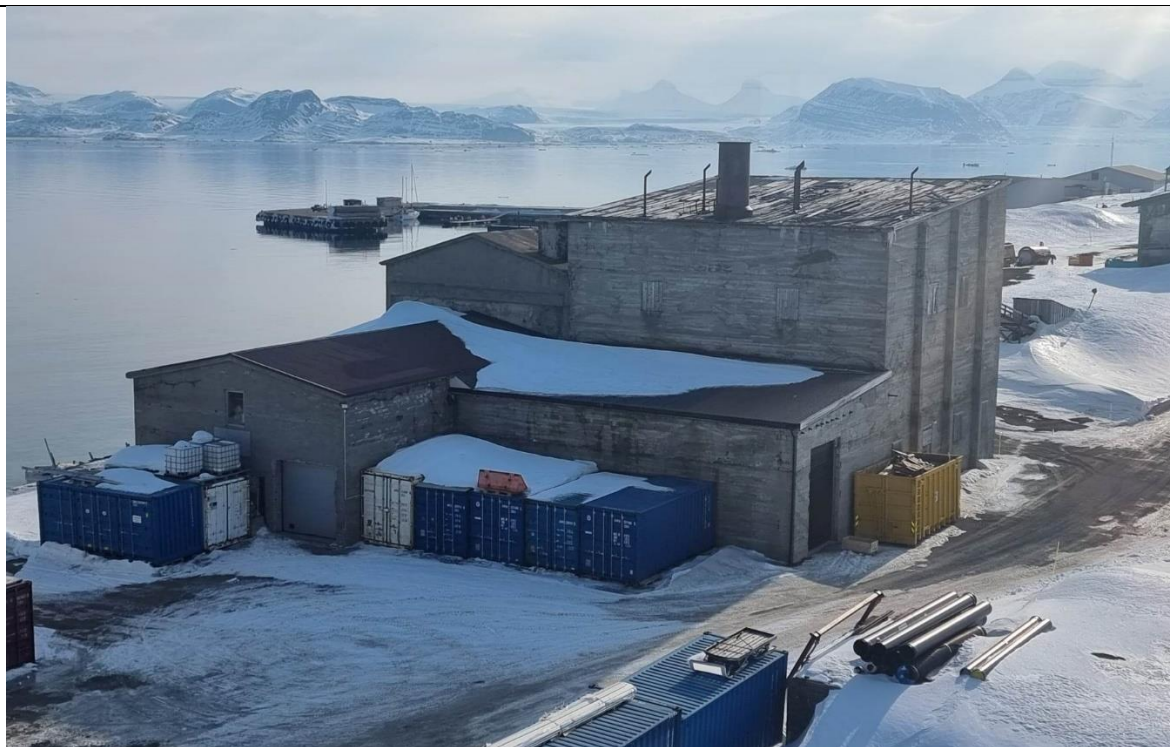
Kraftstasjonen sett fra vest. De to bygningene med saltak er fra 1949. De to lave lagerfløyene er tekket med korrugerte stålplater. Taktekkingen på det flate taket over kraftstasjonen fra 1957, ser ut til å være i dårlig stand. Foto: Ingrid Rekkavik 2023

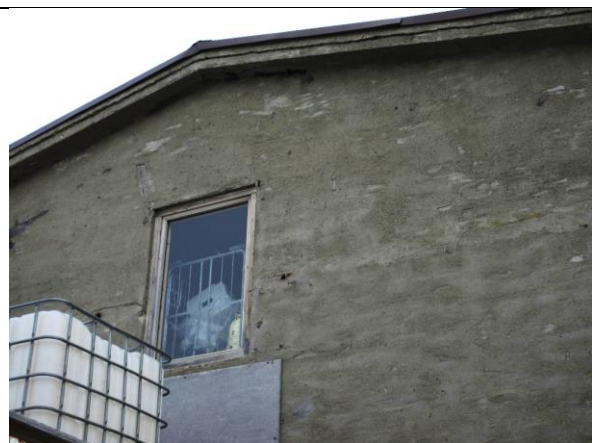
Vindu i vestvegg, lav fløy fra 1949. Mye avskalling i ytre pusslag.

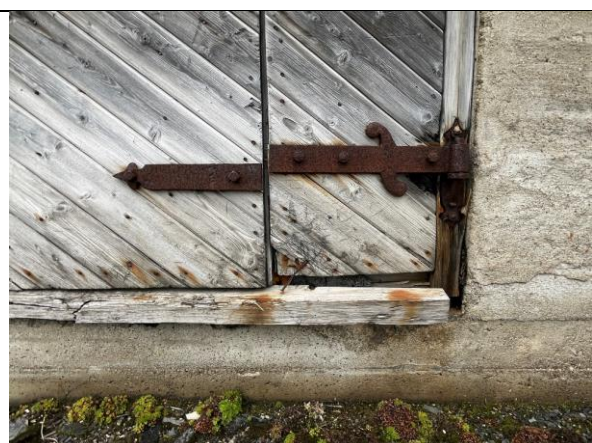
Detalj av port, jf. bildet t.v. Stabelhengsel og fint dekorert jernbeslag, som er brukket.

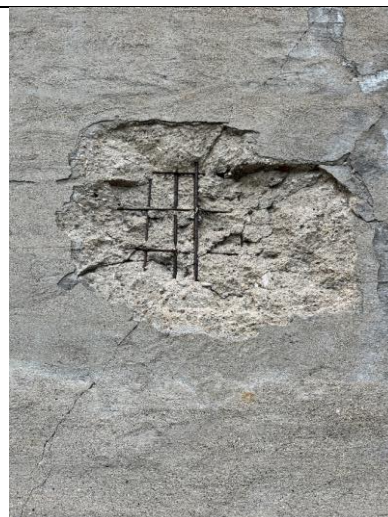
Detalj av mekanisk skade i yttervegg fra 1949, med tynn ytre puss og avdekket armeringsjern.

Kartlegging av verneverdier og teknisk tilstand vil danne grunnlag for istandsetting, endringer og framtidig bruk, dette må skje i dialog med kulturmiljømyndighetene. Tekniske utfordringer med armeringskorrosjon kan kreve nye tekniske løsninger (for eksempel utvendig puss eller annen form for beskyttelse). De to kraftstasjonene med teknisk utstyr er mest aktuelle som en form for teknisk museum, mens de lavere fløyene har stort brukspotensial og tåler betydelig tilrettelegging for ny bruk, eventuelt lager som i dag.

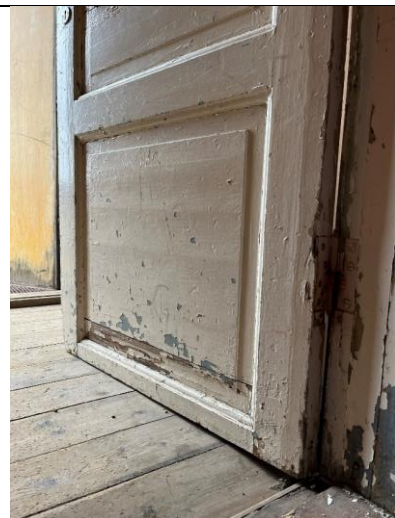
Dør mot bislag er kappet i bønn.

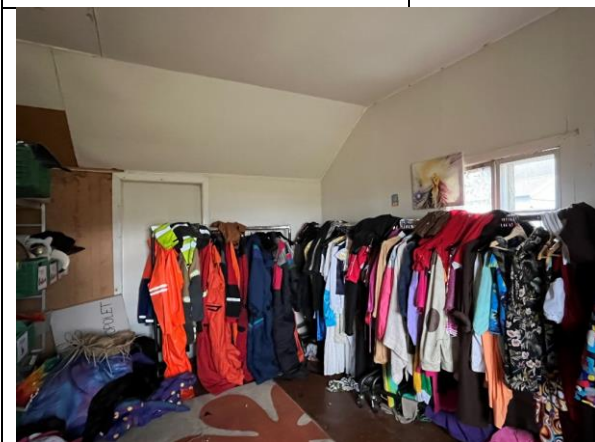
Stua brukes som kleslager. Vegger og himling har malte huntonittplater fra 2. driftsperiode. Himlingen i alle rom er brukket under hanebjelken.

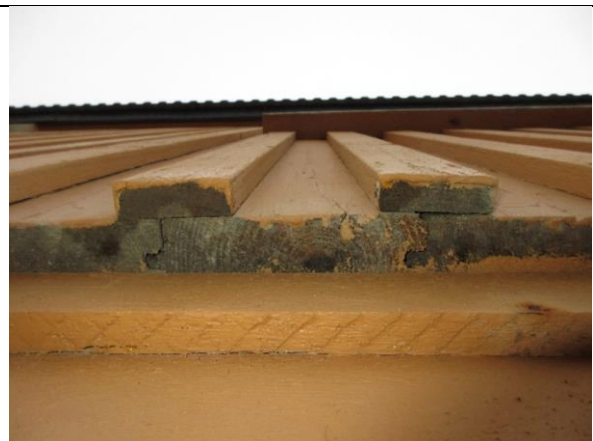
På nordveggen ligger kledningen noe forskjøvet ut i vegglivet, slik at underliggende kledning/reisverk av 2" pløyd plank blir synlig.

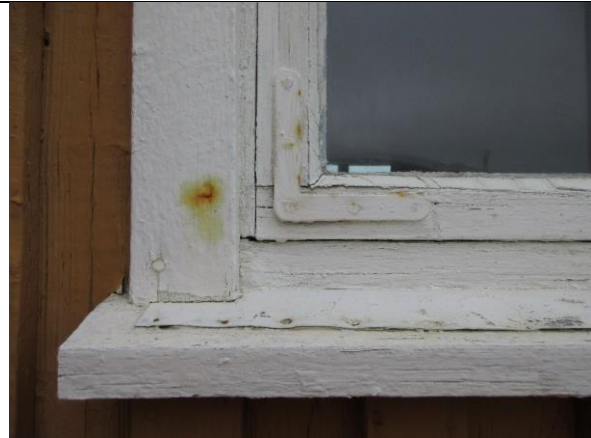
Detalj vindu mot sør, hjørnejern med rund ende. Merk beslaget som ligger på deler av vannbrettet.

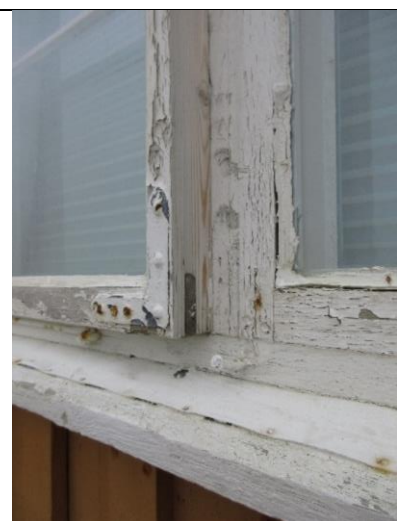
Nye setninger medfører at et vindu ikke kan lukkes. Dette understreker behovet for jevnlig tilsyn og eventuelt justering av fundament.

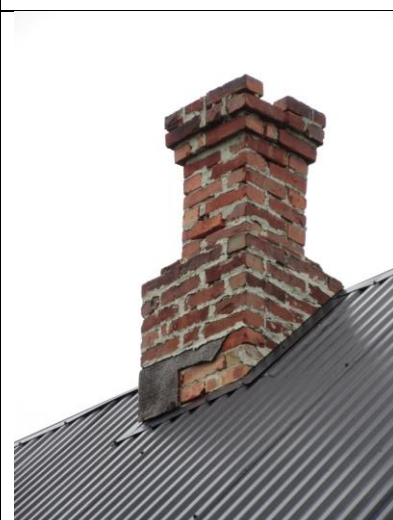
Pipa anno 1950 har omfattende fugeutfall og nedfall av teglstein.

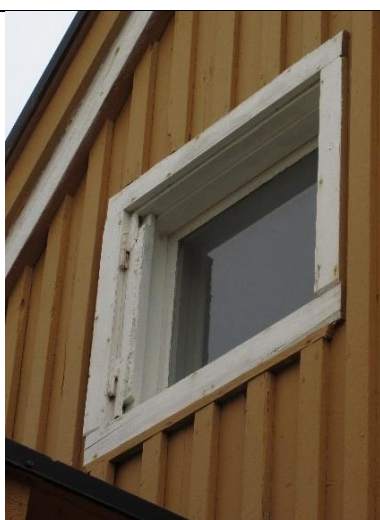
Vinduet i vestre gavnl mangler ytre vindusramme, kun varevindu står inne i karmen. Vann trenger inn.

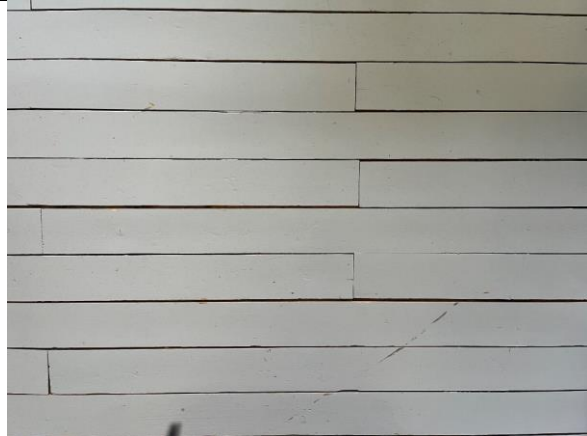
Malt bordgulv, sprekker grunnet krymp.

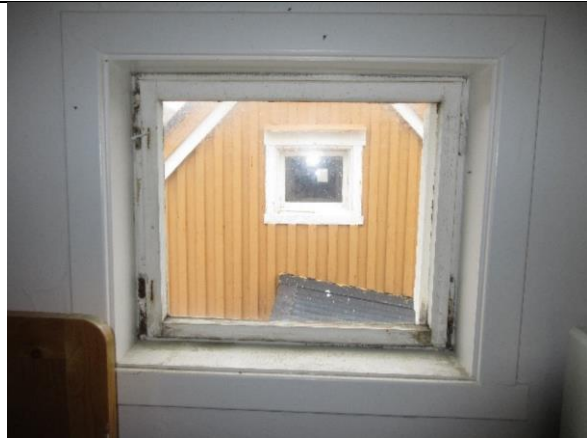
Vindu mot vest har kun varevindu, ytre vindusramme er demontert og må erstattes.

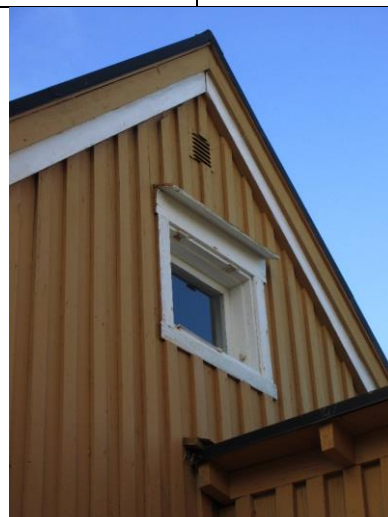
Yttervinduet i gavl øst er fjernet og må erstattes.

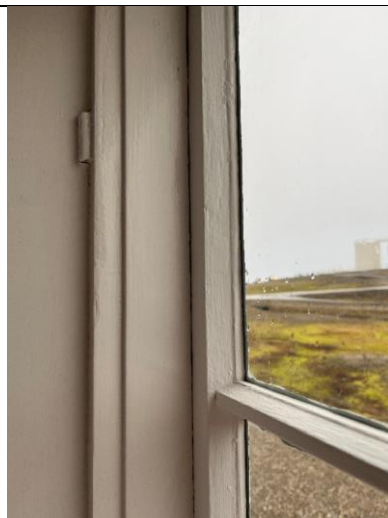
Detalj av vindu mot nord. Varevinduer er demontert.

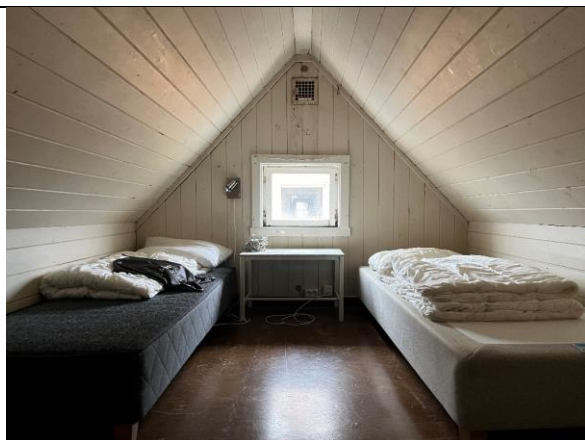
Varevindu i østre gavl. Ytre vindusramme mangler. Et hakekors er risset i malingen i karmen, uviss opprinnelse (neppe historisk verdi).

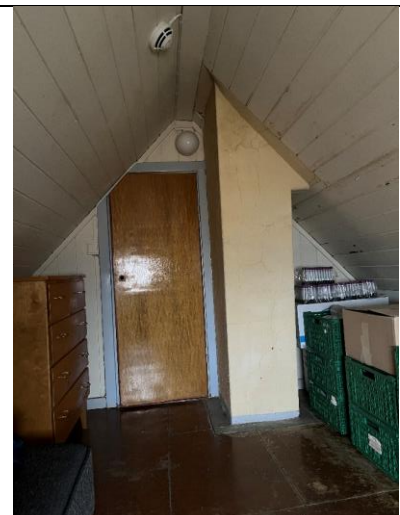
Vestre soverom, med opprinnelig pipestokk som er pusset og malt. Huntonittplater på gulvet.

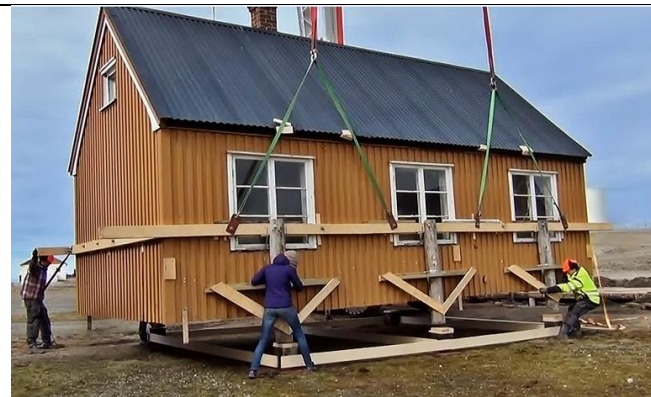
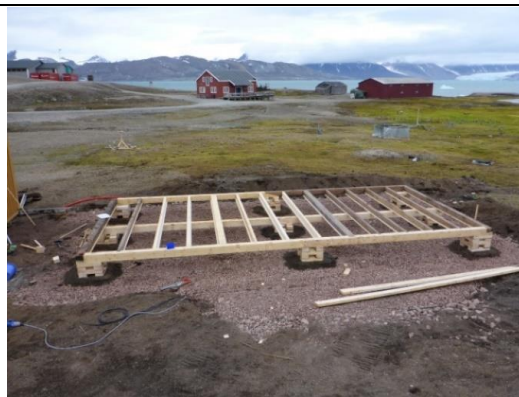
Under arbeid i 2013. Til høyre foto fra håndverkers dagbok, ny drenering, fundament av trepakninger og mye utskifting av råteskadd trevirke i sviller/bjelker i det bærende rammeverket under huset. Foto: Kings Bay AS

Det ble utført omfattende istandsetningsarbeider og refundamentering av London 2 i 2013–14. Huset ble hevet til samme høyde som London 1 (utført 2012), fundamenter og råteskader i bjelkelag/gulv ble utbedret, og det ble lagt isolasjon i stubbloftet. Ytterveggen mot øst ble etterisolert. Råteskadd kledning i nedre del ble skjøtt. Arbeidet er dokumentert i dagbok fra håndverkerne, diverse søknader mm. i Kings Bays arkiv.

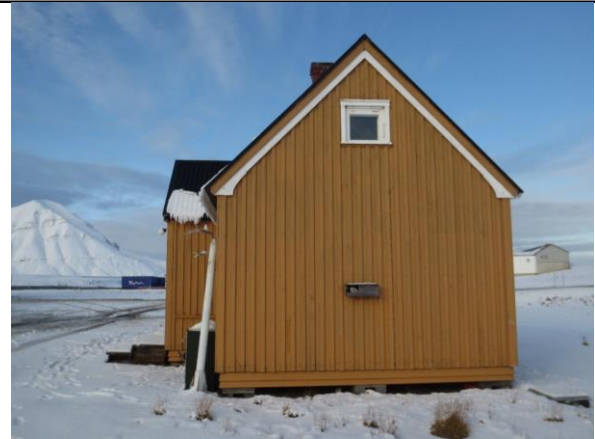
Fasade øst. Nyere vindustype i gavl. Vindskiene har en liten svai i nedre del, en typisk detalj fra etterkrigstida i Ny-Ålesund.

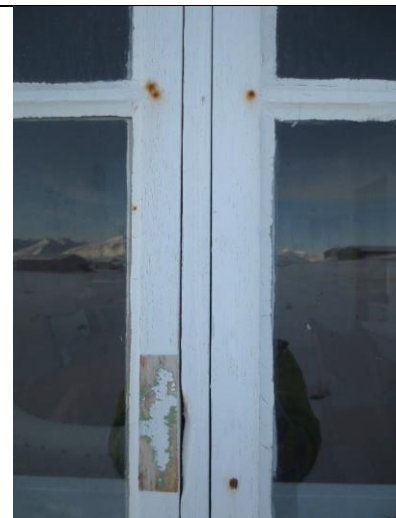
Rester av grønn maling er avdekket under den hvite malingen på vindu mot nord.

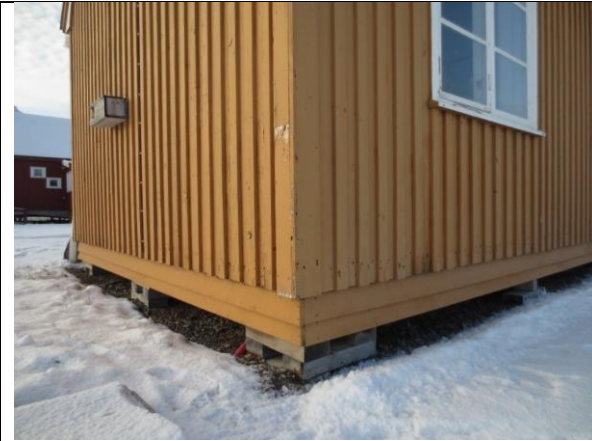
Huset ble refundamentert i 2013. Det ble hevet opp fra terrenget og lagt på nye tømmerpakninger.

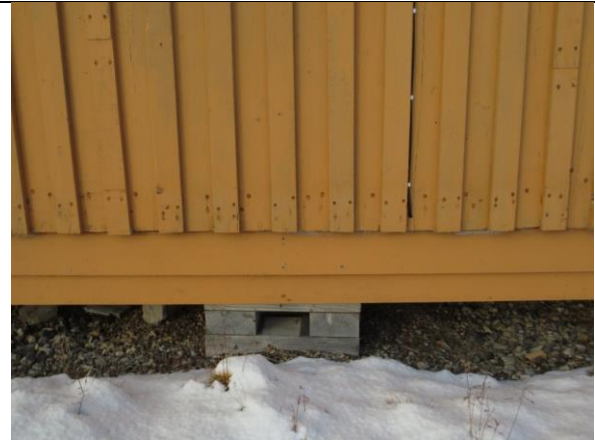
Nederst på fasaden ble det tilført to liggende bord i forbindelse med refundamentering og utbedring av råteskader i 2013. Spikerfestene i nedre del vitner om at kledningen på østveggen ble demontert da veggen ble etterisolert i 2013.

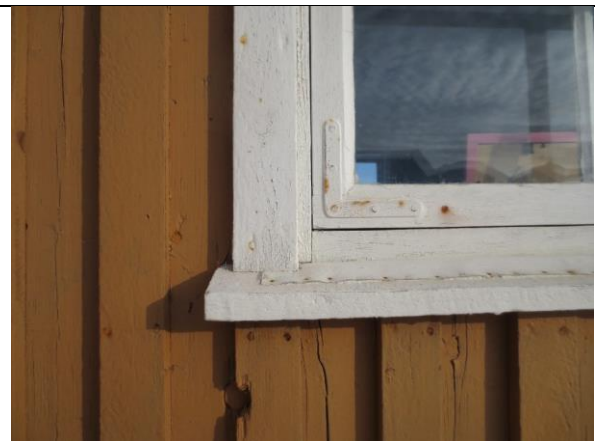
Detalj av vindu mot sør, med avrundete hjørnejern typisk for 1950-tallet, jf. bildet t.v. Under vinduet er et plugget hull, som vitner om avstivende konstruksjon/bolt da huset ble løftet av fundamentene i 2013.

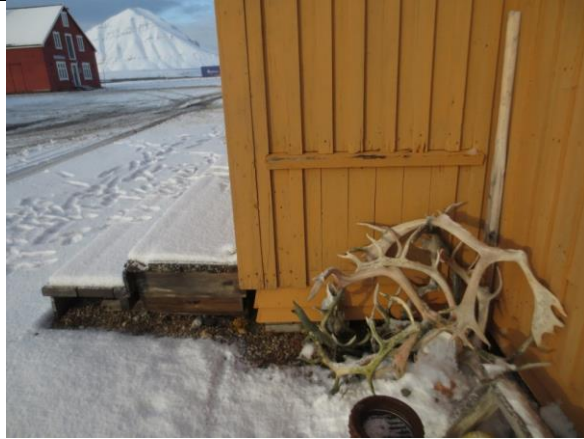
I bislagets østvegg er en tettet luke, opprinnelig luke til kullbod og tømning av dobøtte.

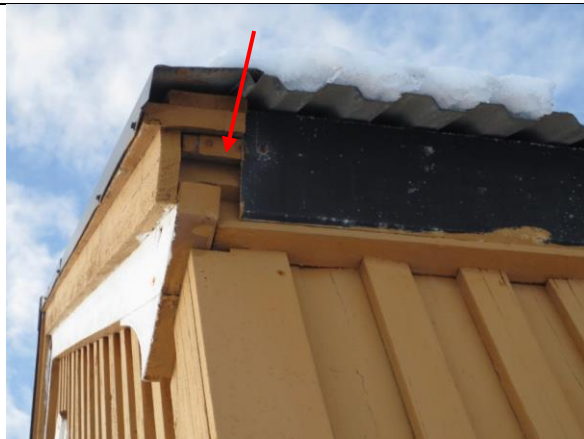
Detalj av takutstikk. Taket er fôret opp og har ny tekking med korrugerte stålplater. Opprinnelig taknivå med tradisjonell takpapp stiftet langs kanten av taktroa (gulmalt) er bevart under (rød pil).

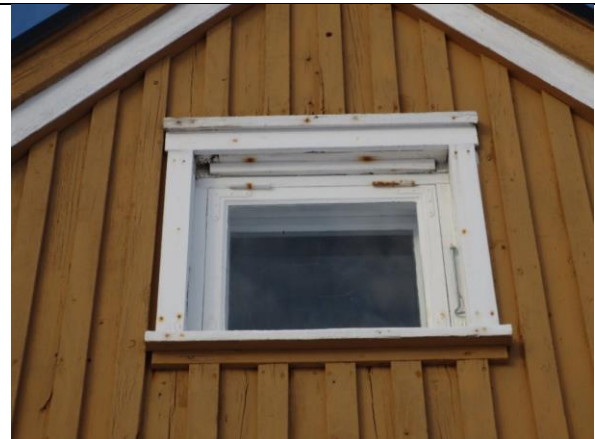
Nyere vindu i loftsgavl mot øst. Karm og listverk bærer preg av noe ombygging. Kledningen på østveggen ble merket, demontert og satt tilbake etter etterisolering i 2013.

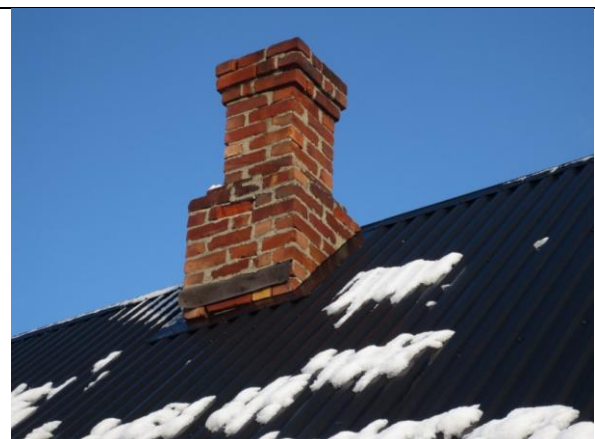
Pipe oppmurt ved gjenoppføring i leiren i 1950-åra. Rød tegl og sementrik mørtel. Beslagløsningen under stålplatetekkingen er ikke kjent.

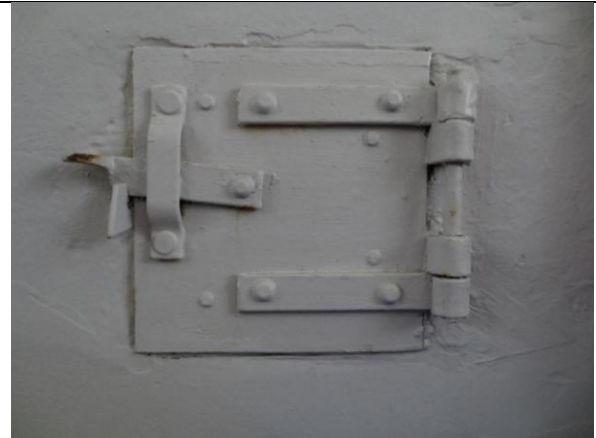
Hjemmelaget feieluke av jern i pipestokk. Høy verneverdi.

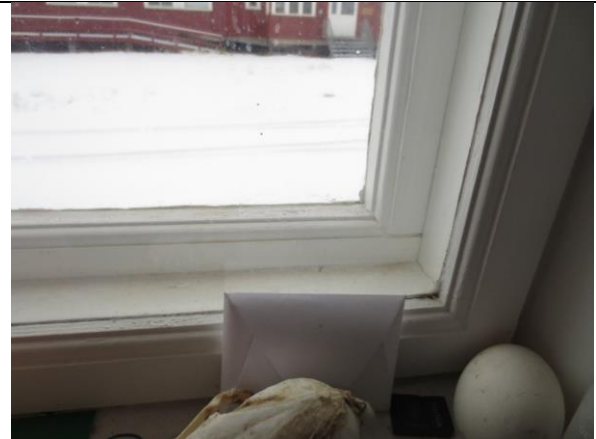
Detalj av liggende vindusramme mot nord, med opprinnelig ytre ramme med staffprofil og varevindu.

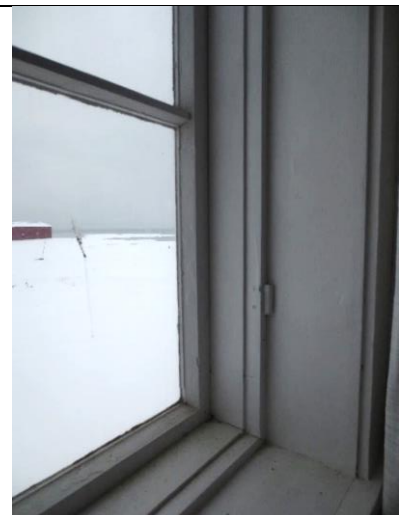
Detalj av opprinnelig 1950-tallsvindu mot nord. Varevindu er tatt ut, men nyere hengsler står i karmen.

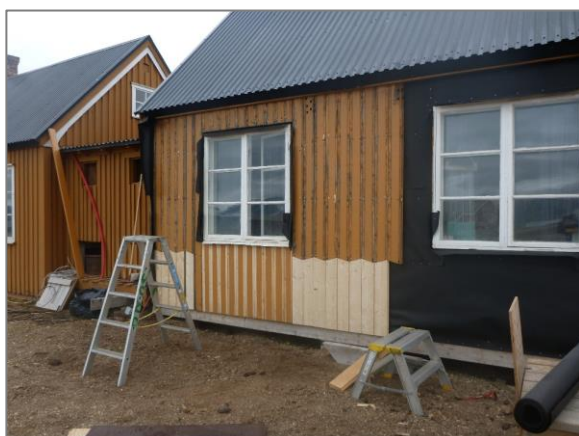
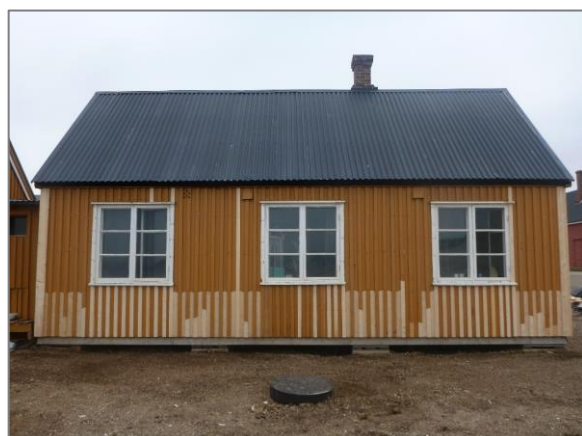
Under istandsetting 2012, med ny vindpapp og utbedret kledning. Foto: Y. Wennevold, Kings Bay

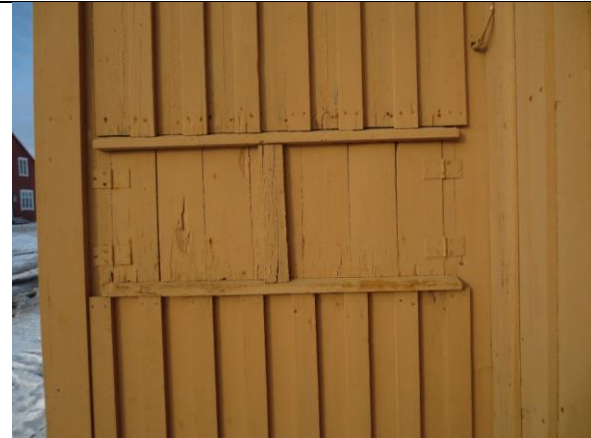
To små luker i bislagets østvegg, opprinnelig kullbinge.

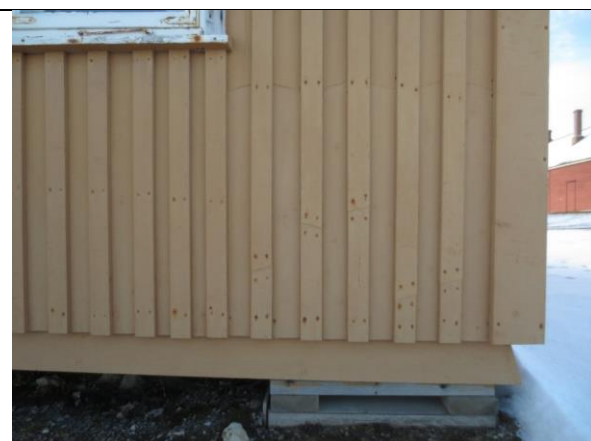
Etter refundamentering i 2008 er bygningen hevet mer opp fra terrenget og satt på nye trepakninger. Ett dekkbord er supplert i underkant av kledningen.
