Ny-Ålesund, Svalbard

Forvaltningsplan for fredete bygninger i tettstedet

Del 1–4

Desember 2024

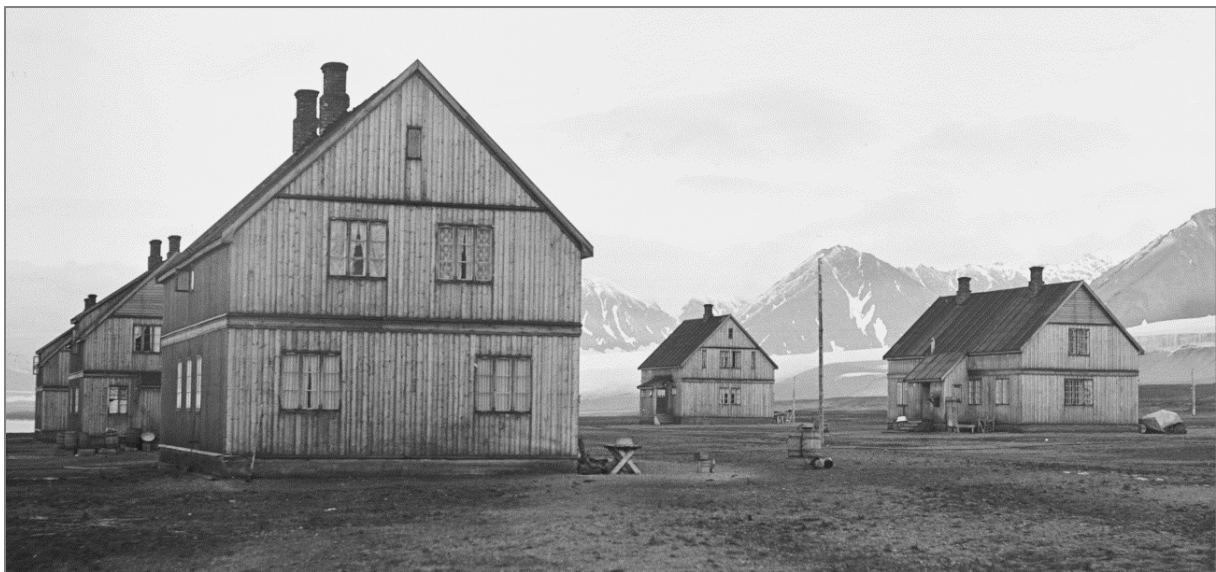
Fem av seks hus tegnet av arkitekt Flor og oppført i 1919, funksjonærboliger, kontor og sykehus. Husene hadde murpiper og høyere standard enn arbeiderbrakkene. Tre av husene ble brent under krigen. Foto: ukjent, Nasjonalbiblioteket (nb.no)

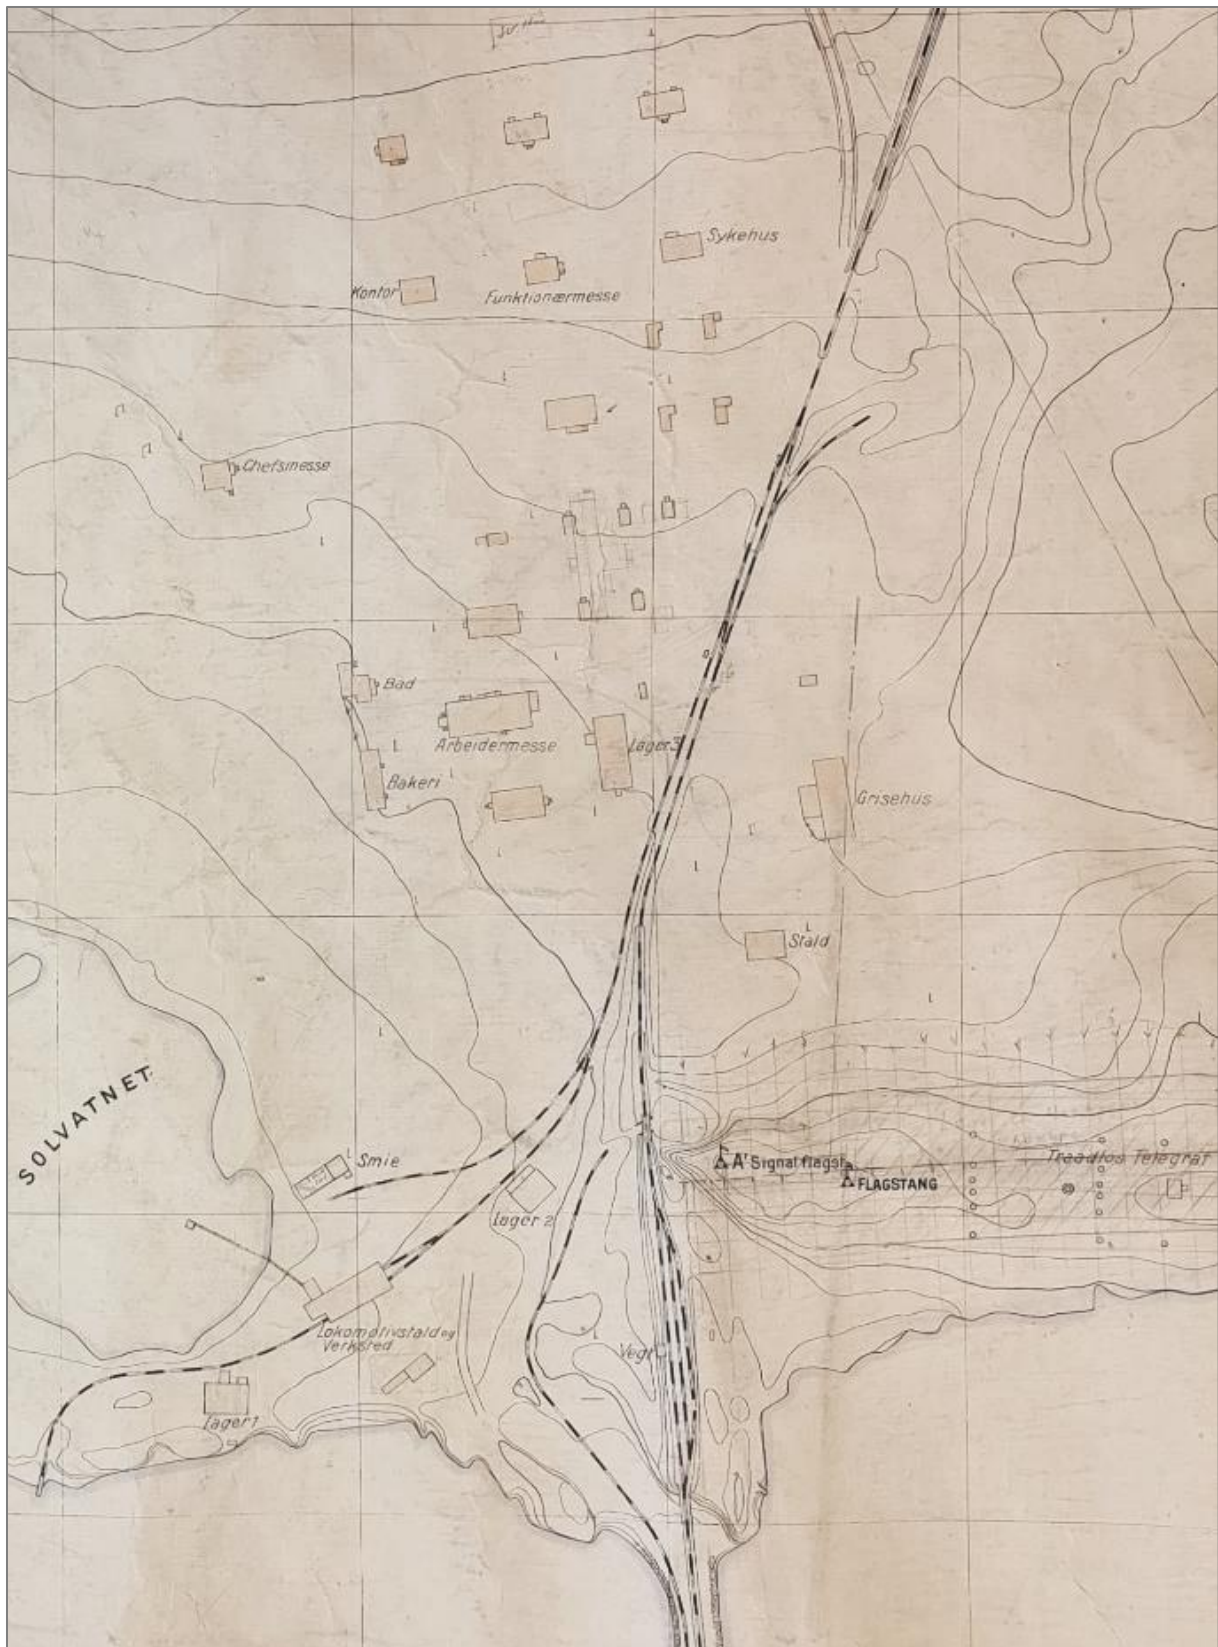
Utsnitt av Adolf Hoels kart av bebyggelsen i 1921. Merk at det senere oppførte Samfunnshuset fra 1945 er skissert med blyant, med flytting av flere seksmannsbrakker som konsekvens, se redegjørelse om dette i kap. 1.2.3. Kilde: Statsarkivet i Tromsø, avfotografert

Hoels kart fra 1921 (neste side) viser omtrent samme situasjon som i 1919, men noen få bygninger er reist etter september 1919: bakeri, et større grisehus og smie. Ingen av disse tre bygningene er bevart i dag.

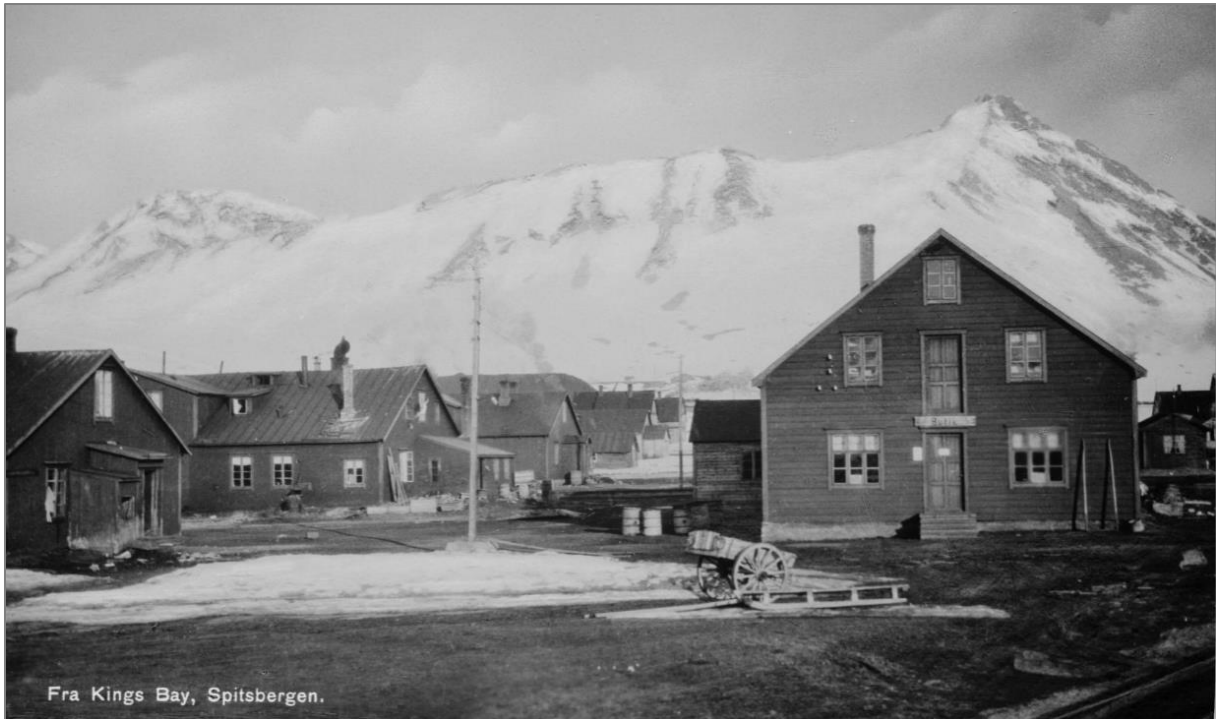
Postkort Mittet & Co. 1925. Til venstre ligger tre brakker/messe fra 1917–18, til høyre Lager nr. 3, der det ble innredet butikk med ny inngangsdør mot nord (nå nr. 32 Museet). Alle disse bygningene har nå fått murte piper i stedet for de enkle røykrørene. Kilde: Nasjonalbiblioteket (nb.no)

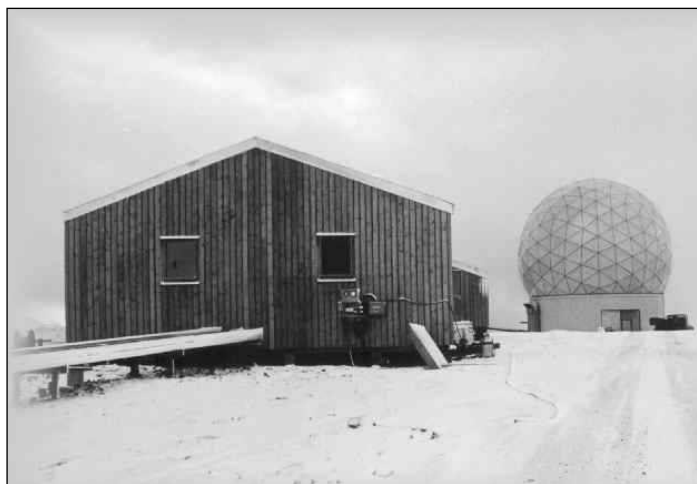
NTNF/ESROs telemetristasjon og radom på Hamnerabben.
Foto: Kings Bays arkiv

Etter avviklingen av gruvedriften hadde KBKC en vaktstyrke i Ny-Ålesund. Norges Tekniske-Naturvitenskapelige Forskningsråd (NTNF) fikk i 1965 i oppdrag å etablere og drive en norsk satellitt-telemetristasjon, som var et samarbeid mellom norske myndigheter og den europeiske romfartsorganisasjonen The European Space Research Organisation (ESRO). Avtalen var at NTNF skulle vedlikeholde bebyggelsen og diverse utstyr mot å få bruke anleggene i Ny-Ålesund vederlagsfritt. Kongsfjord satellitt-telemetristasjon ble drevet fram til 1974. Telemetristasjonen fikk oppført en stasjonsbygning og to radomer på Hamnerabben vest for byen. Her ble også forløperen til dagens flyplass etablert.

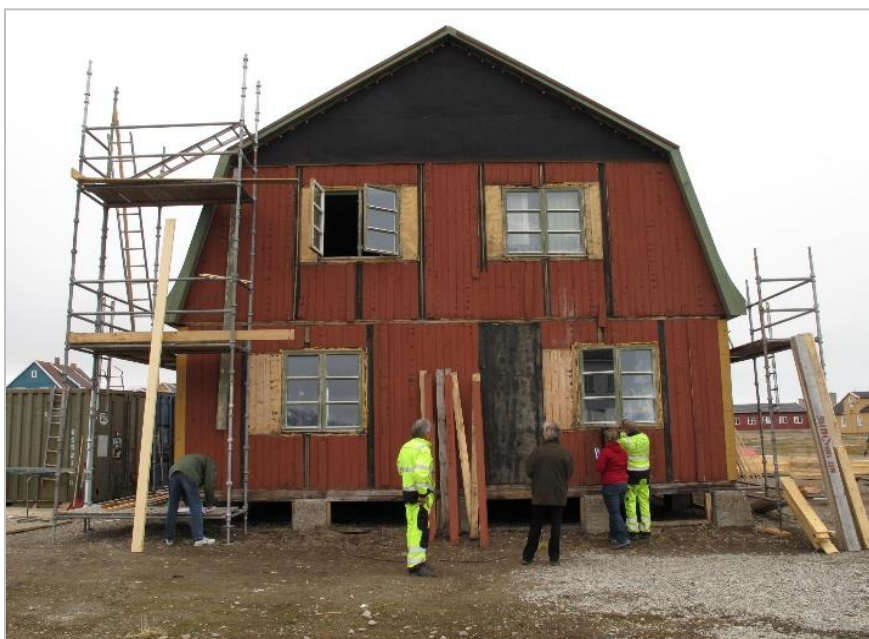
Amundsenvillaen ble i 2009–11 tilbakeført til utseendet fra 1. driftsperiode. Dette skjedde på dokumentert grunnlag, med avdekking av opprinnelig panel, tilbakeføring av vinduer mv. Foto: Siri Hoem 2010

På de fredete husene i Ny-Ålesund er det utført to radikale tilbakeføringer av hele bygninger: nr. 5 Arbeiderbrakkka i 1987–88 og nr. 14 Amundsenvillaen i 2009–11. Disse prosjektene bør betraktes som unntak, der det forelå særskilte hensyn.

På Arbeiderbrakkka vektla man museale hensyn og ønsket om å formidle en seksmannsbrakke anno 1918. Løsningen er i ettertid diskutabel: Man fjernet tilbygg og modernisering som familiebolig i 2. driftsperiode, elementer vi i dag ville ha vurdert som viktige deler av det fredete kulturminnet. På Amundsenvillaen ønsket man å avdekke unike veggmalier inne, samtidig som opprinnelig funksjon som direktørbolig ble reetablert. Lagene som ble fjernet, var dels av svært ny dato (etter gruvedida), og både ute og inne ble opprinnelige kledninger avdekket/bevart og supplert. Rekonstruksjonen er begrenset til manglende deler, lettvegger og vinduer som kompletterer helheten sammen med de bevarte materialene.

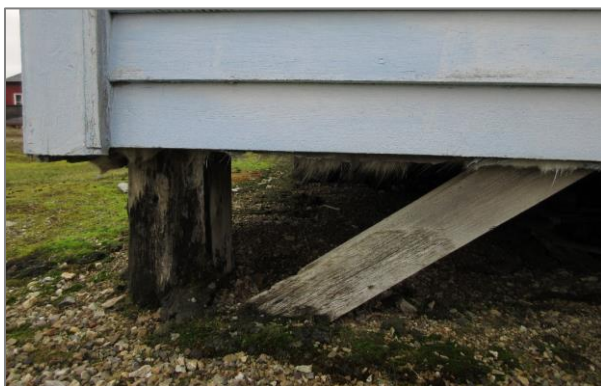
Nr. 6 Veteranhytta. Kraftig pelefundament med kryssavstiving, noe nedsunken i terrenget. Opprinnelig løsning fra 1918, jordvoll er fjernet.

- Peler som er skjeve eller utglidde, må rettes opp. Behov for ekstra kryssavstiving må vurderes. (Kryssavstiving ble brukt opprinnelig, se nr. 6 Veteranhytta.)
- Peler som er betydelig skadet av råde, skiftes ut med tilsvarende nye med samme dimensjon, trekvalitet og plassering, dersom dette anses som tilstrekkelig bæring. Ved behov jekkes huset opp for å utføre jobben. Nye peler kan settes lengre ned i terrenget for å gi bedre stabilitet, eventuelt med økt dimensjon. Pelene kan ha bedre trekvalitet (årringtetthet, kjerneved, vekt) for å øke råtemotstanden.
- Trykkimpregnerte materialer bør unngås. (Cellestrukturen er ødelagt og holder på vann. Dette er uheldig for tilstøtende trematerialer.)
- Omfattende endring av pelenes dimensjon, antall, dybde og plassering er søknadspliktig. Det samme gjelder ved endring av materialbruk (stålpeler).

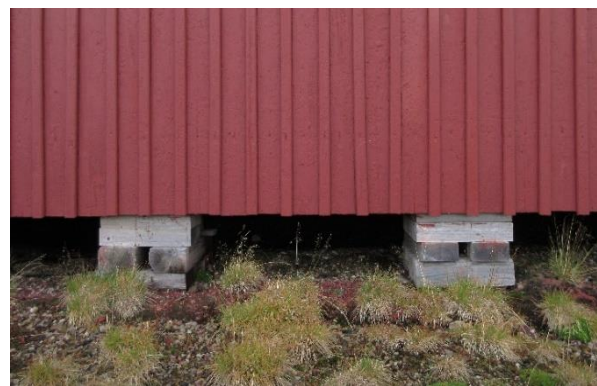
Nr. 28 Samfunnshuset. Fundament av krysslagt boks, opprinnelig løsning 1945.

De fredete husene i Ny-Ålesund er fundamentert på ulike vis, se også kap. 3.8.1. Den vanligste metoden er lave trefundamenter direkte på bakken. Eksempler på dette omfatter både større hus (Samfunnshuset), og mindre hytter (Sysselbu). Andre hus står på peler av tre. Mange hus fra den tidligste gruveperioden står dessuten på støpte pilarer eller støpt ringmur, blant annet Mellageret og Nordpolhotellet. De tradisjonelle fundamenteringsmetodene byr på ulike utfordringer, avhengig av grunnforhold, dybde til fjell, type bruk mv. Skader som følge av mindre stabil permafrost merkes i ulik grad. For eksempel er et lite kaldt bygg uten innlagt vann mer fleksibelt og kan tåle mer bevegelse i grunnen enn et større bygg hvor folk oppholder seg året rundt. En utfordring med grunnforholdene i Ny-Ålesund er at topografien til fast fjell under bakken er svært ujevn. Den ujevne dybden på løsmassene, og ulike typer løsmasser, påvirker bygningene.

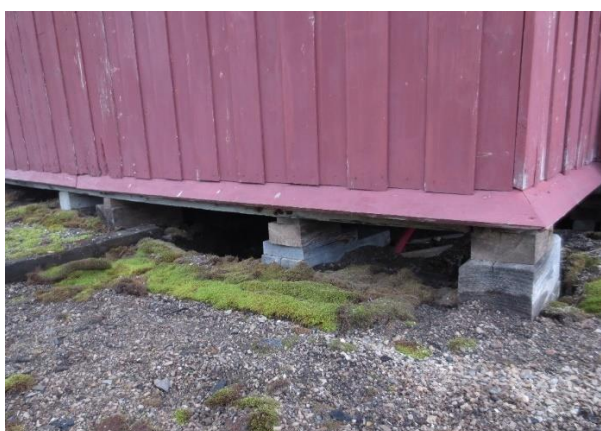
Nr. 5 Arbeiderbrakka. Fundament av treputer, biter av boks/plank (sekundær løsning). Putene er enkle å justere, men ustabile når de stables i høyden. Nedsynkning og utglidning er en utfordring.

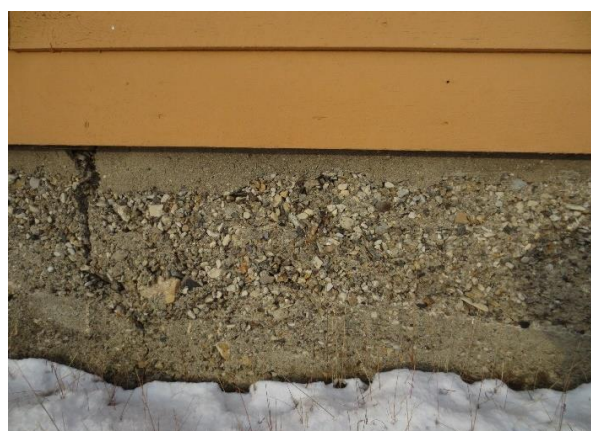
Nr. 20 Gult hus, støpt ringmur 1919. Fundamentet ligger grunt i det aktive laget, risiko for setninger og sprekker. Betongen er nedslitt og tilslaget eksponeres, bevart overflate oppunder kledningen.

Felles for de gamle fundamentene er at de ikke går ned til den stabile permafrosten eller til fjell. Dette fører til bevegelse, setninger og utglidning. For de minste trehusene har ikke dette medført alvorlige skader i bygningskroppen (med forbehold). De større bygningene og helårsboligene har derimot setninger med større skadepotensial. På Svalbard har det alltid vært utfordringer med fundamentering i permafrostens aktive lag, men problematikken øker med klimaendringene, se kap. 1.3.6.

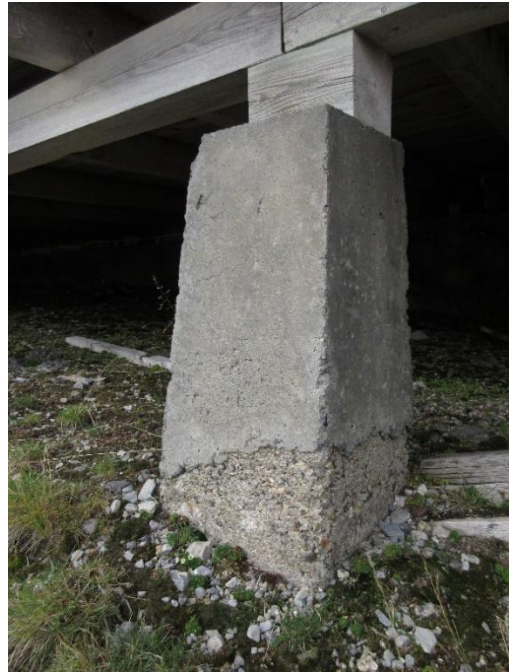
Nr. 33 Mellageret. Opprinnelige pilarer av lokalt framstilt betong ses i nedre del. Senere reparasjon med moderne sement gir et helt annet uttrykk. Man bør tilstrebe større likhet ved valg av reparasjonsmørtel.

- Opprinnelig sementmørtel/betong bør analyseres for å bestemme forholdet mellom (type) sement, kalk og tilslag. (Mørtelbiter kan for eksempel sendes til SEIR-materialeanalyse A/S i Danmark, som gjør tynnslipsanalyser og skriver rapport med nøyaktig beskrivelse og anbefaling for ny mørtel.) Ut fra en visuell analyse og kunnskap om perioden er det sannsynlig at betongen/mørtelen er tilvirket som en blandingsmørtel basert på sement, noe kalk og lokal strandgrus/sand. Det er dessuten lagt store sparesteiner inn i støpen – disse fyller stedvis ut store deler av murbredden.

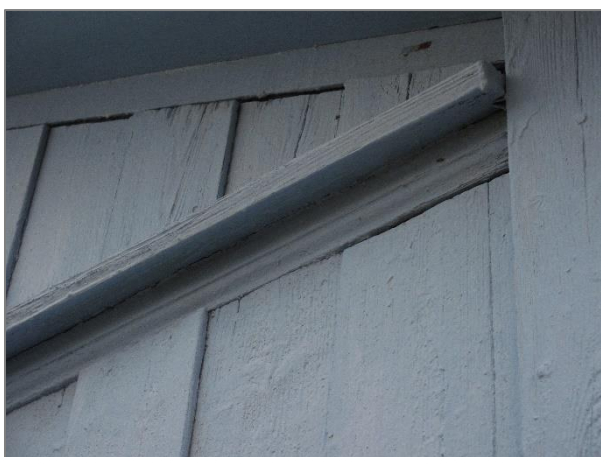
Nr. 6 Veteranhytta. Opprinnelig vekselpanel fra 1918, med profilert gesimsbånd (karniss) og vannbrett under gavlparket. Slike detaljer er svært viktige å bevare, de har høy kildeverdi og opplevelsesverdi.

De eldste husene har i hovedsak vekselpanel eller pløyd faspanel, dels også liggende falset kledning på noen lagerbygninger. Flere av husene oppført i 1918 og 1919 har vegger av prefabrikkerte elementer/lemmer, med identiske fasadedetaljer, som vekselpanel, profilerte lister (karniss) og skrå vannbrett med gjæret kant. Dette gjelder for eksempel nr. 14 Amundsenvillaen og de minste arbeiderbrakkene. Husene som ble oppført rett etter krigen, har lektepanel (svenskebrakkene og London-husene).

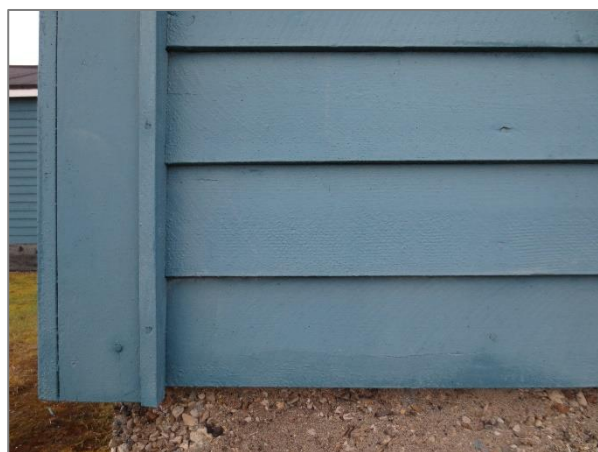
Nr. 23 Blått hus. Liggende enkeltfalset kledning fra 1961. Panelet inngår i en helhetlig modernisering av huset i 2. driftsperiode og representerer en viktig fase i gruvebyens historie. Dette bør bevares.

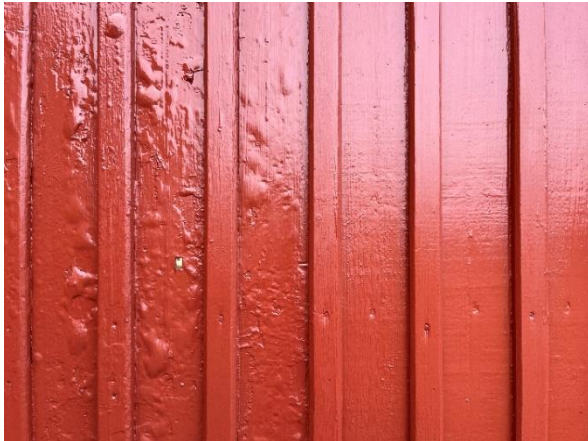
Nr. 28 Samfunnshuset ett år etter maling. Ekstrem blæring på eldre kledning (lite på ny). Dette skyldes fet linoljegrunding som ligger innerst, ref. Brønne 2023, trolig forverret av noe mangelfullt grunnarbeid og altfor tykt påført maling.

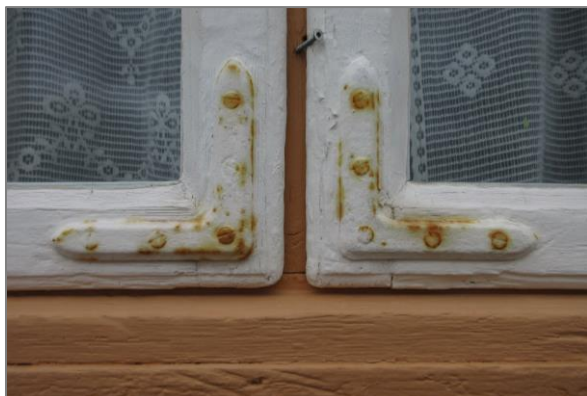
Nr. 4 Museumshytta. Formpressete hjørnejern på vindu fra 1919. Lignende beslag ble brukt på flere hus fra 1917–19, svært høy verneverdi.

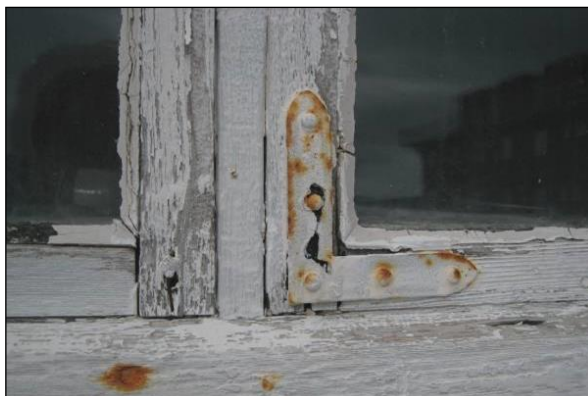
Typisk eksempel på slitt maling og utett kitt. Rust og løse stifter kan tyde på råteskader bak beslag. Behov for vedlikehold av maling og kitt.

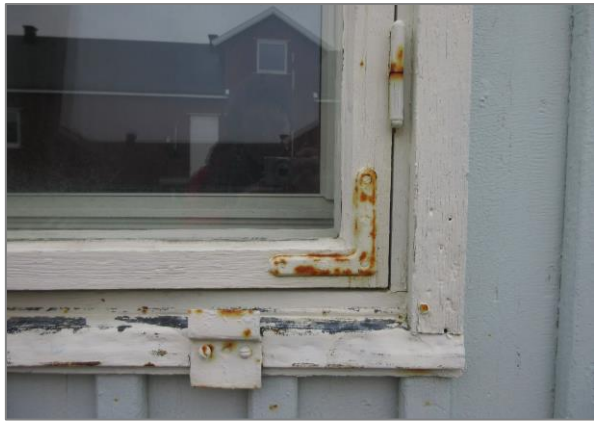
Nr. 24. Sykehuset. Typiske vindusdetaljer fra 1945 på svenskebrakke. Formpresset hjørnejern (svensk type), enkle kanthengsler, sinkbeslag på vannbrett og rester av beslag etter lem.

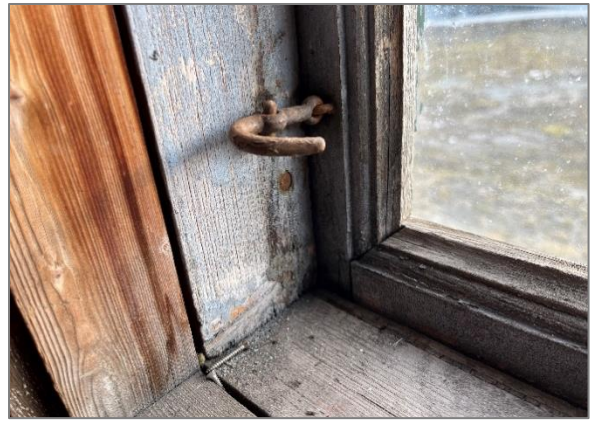
Nr. 21 Hvitt hus. Opprinnelig vindu fra 1919 i bod (flyttet), tidstypisk haspe og profil med hulkil og staff på ramme. Nedslitt maling bør bevares uten oppmaling, viktig dokumentasjon i rom uten bruk.

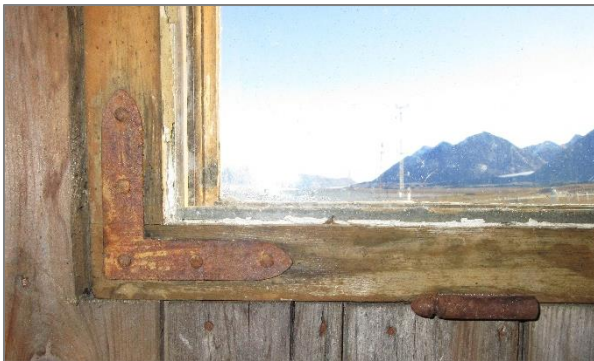
Nr. 16 Telegrafan. En gammel utvendig ramme med eikenøtthengsler er gjenbrukt som varevindu.

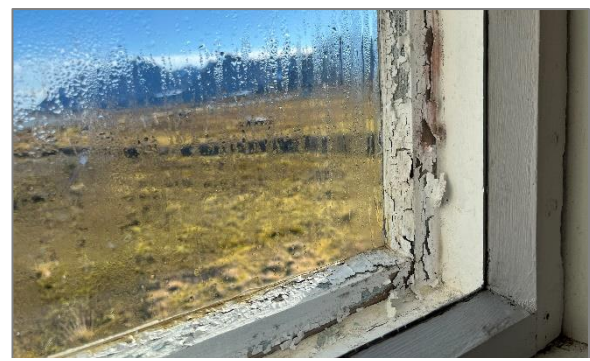
Nr. 16 Telegrafan. Vindu øst, mye kondens på ytre glass. Krever tiltak, eventuelt lufting ytre ramme.

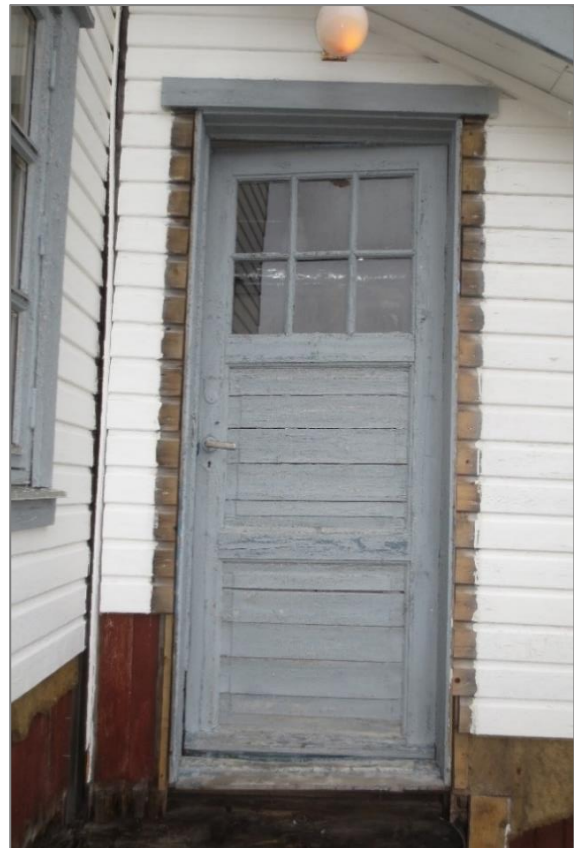
Nr. 21 Hvitt hus: Opprinnelig fyllingsdør anno 1919. Nyere dørhåndtak. Dørtypen ble brukt i flere bolighus fra denne perioden, kun denne ene er bevart. Svært høy dokumentasjonsverdi.

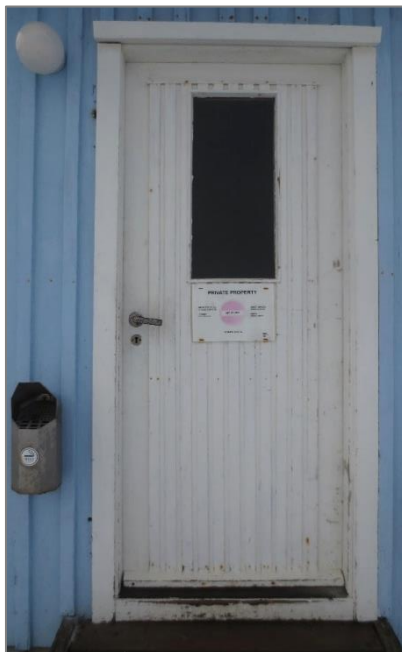
T.h.: Nr. 32 Museet. Ramtredør med stående panel og bredt glassfelt, typisk for moderniseringen etter gruvetida.

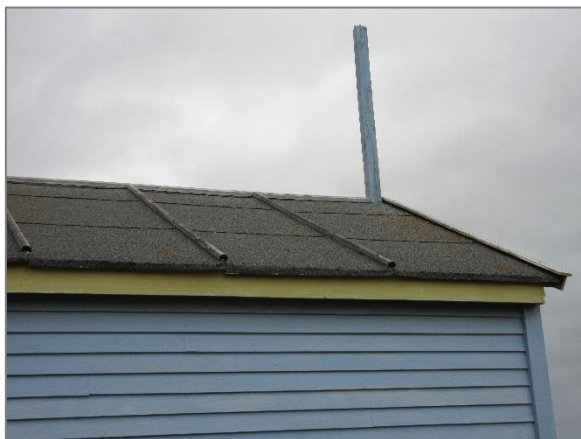
Nr. 6 Veteranhytta. Tradisjonell papptekking med runde lekter og mønekam. Eldre elementer er viktig å bevare, de har høy dokumentasjonsverdi. Tradisjonen videreføres.

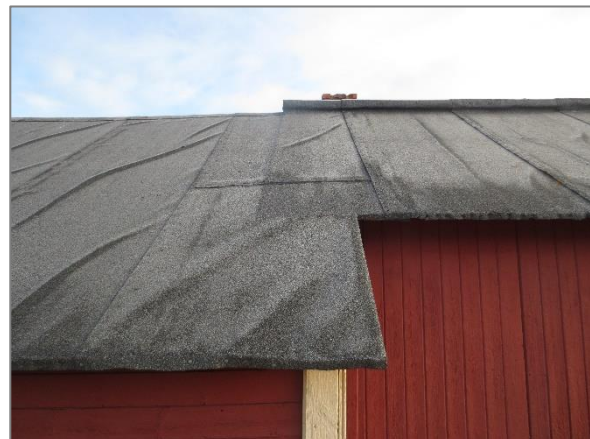
Nr. 3 Green Harbour. Tradisjonell papptekking med stiftet søm i skjøtene. Bevart mønekam på den ene delen av bygningen, som opprinnelig.

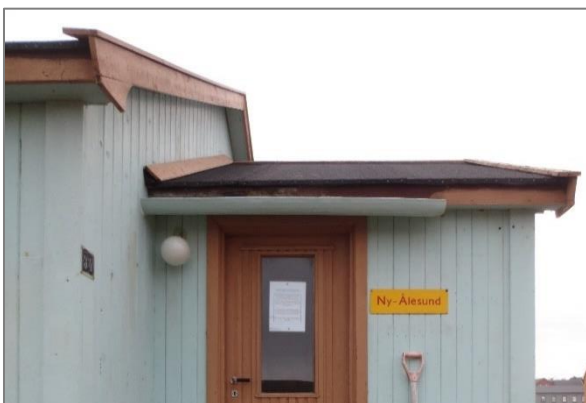
Nr. 34 Posten. Eldre takrenne over inngangsdør. Dette fantes på noen få hus, gjerne de som hadde en offentlig funksjon.

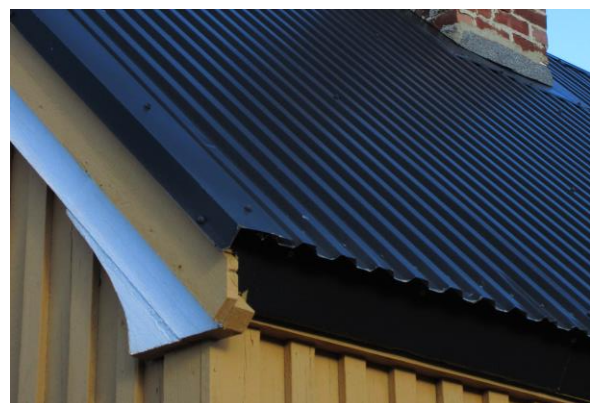
Typisk London-hus med korrugerte stålplater og opplettet tak, med dertil økt høyde og ekstra vindski i gavl. Løsningen bryter med tradisjonen.

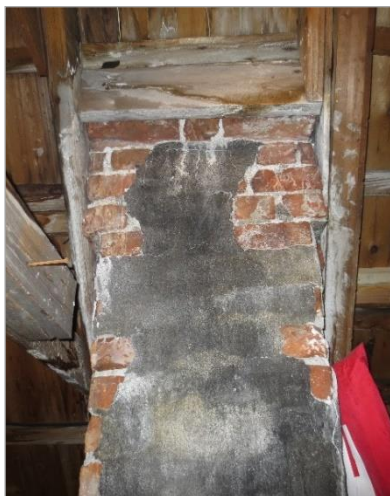
Nr. 23 Blått hus. Pipestokk med rester av gammel puss på loft. Denne bør bevares uten tiltak, løs puss fjernes ved behov.

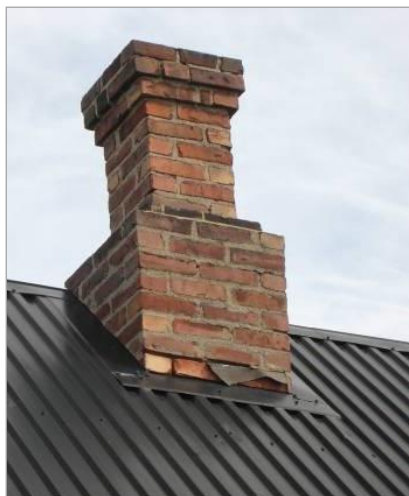
Nr. 80 London 1. Frostsprengt tegl ved beslag. På sikt bør frotskadd teglstein skiftes og beslagløsningen forbedres.

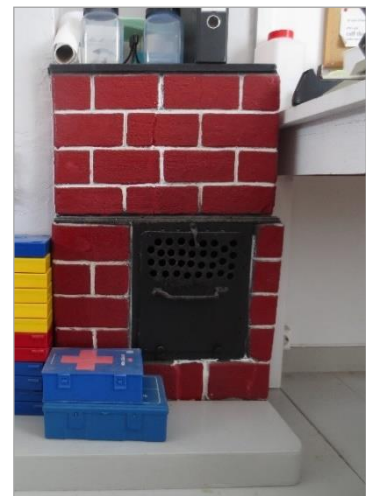
Nr. 79 London 2. Brannmur med unik bemaling som på 1950-tallet. Nylig restaurert.

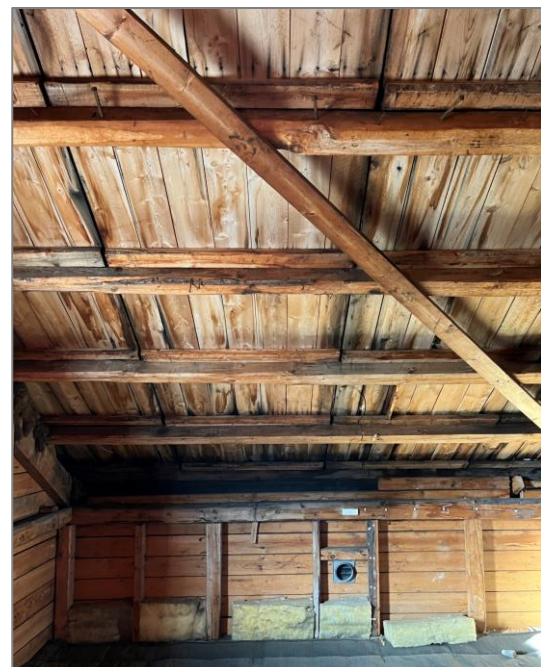
Nr. 33 Mellageret. Synlig takkonstruksjon fra 1919. Et sjeldent bevart eksempel på åstak med taktro av prefabrikkerte lemmes.

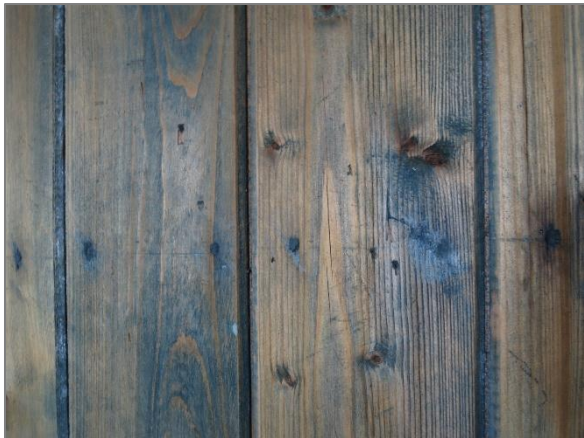
Nr. 5 Arbeiderbrakkka. Blålig impregnering bak blikkplate. Avfasete kanter er fargemettet, og spikerhodene er blå. Impregneringen må være påført etter monteringen av panelet på lemmene.

Den laserende behandlingen i interiøret er påført før bygningen ble ferdig innredet. For eksempel ses blåfargen på flater der opprinnelige skillevegger og listverk er fjernet, og i blindloft som aldri var ment å males (se katalog nr. 14 Amundsenvillaen). Impregneringen ses også bak beslag ved ovns plass, se nr. 5 Arbeiderbrakka. Det er usikkert om behandlingen ble påført av produsenten som leverte de prefabrikkerte elementene og materialene, eller (også) ble påført på stedet av lokal håndverker. På innvendig faspanel er behandlingen delvis ujevnt påført, med økt fargemetning i de skrå fasene og blåfarge på spikerhodene. Dette tilsier at impregneringen ble påført etter at panelet var montert på de prefabrikkerte elementene – innvendig panel var muligens montert på lemmene av leverandør. På Amundsenvillaen var behandlingen dels påført eksteriøret flekkvis i utsatte partier (over/ved lemskjøter mv.), etter alt å dømme utført under byggingen i Ny-Ålesund.

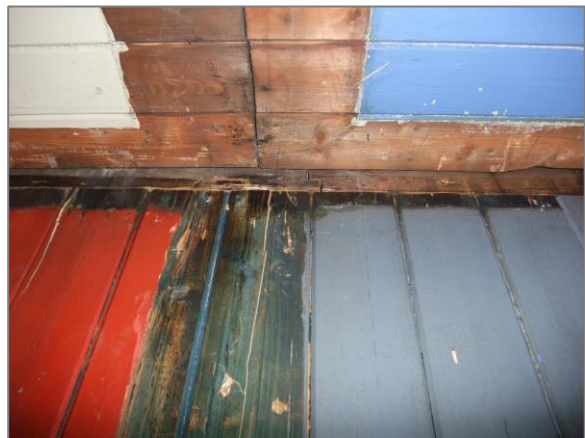
Nr. 14. Amundsenvillaen, under restaurering i 2010. Blågrønn grunning/impregnering ble avdekket på vegger med faspanel bak opprinnelige skillevegger i stuene i 1. etasje.

Flere bolighus fra tidlig i 1. driftsperiode, så langt påvist på nr. 14 Amundsenvillaen og seksmannsbrakkene fra 1918, har en spesiell overflatebehandling som første lag på panelte vegger og dels himlinger. Disse husene er bygget av prefabrikkerte elementer (lemmer). Innvendig faspanel er påført blålig/blågrønn laserende behandling, med ulik valør og fargemetning. Ved fargeundersøkelse av Amundsenvillaen i 2009 fant Jens Treider samme behandling tynt påført også på utvendig vekselpanel og vinduskarmer. Treider tolket dette som «fabrikkpåført impregneringsvæske».

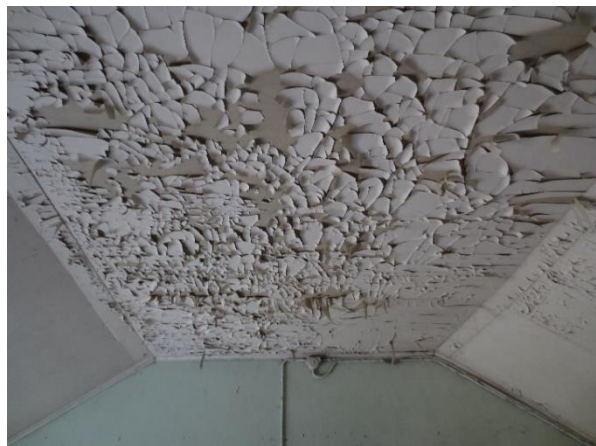
Nr. 34 Posten. Platekledning med avskallet maling. Så fremt huntonittplatene er hele uten store vannskader, kan de bevares. Maling skrapes forsiktig ned og ny linoljemaling påføres.

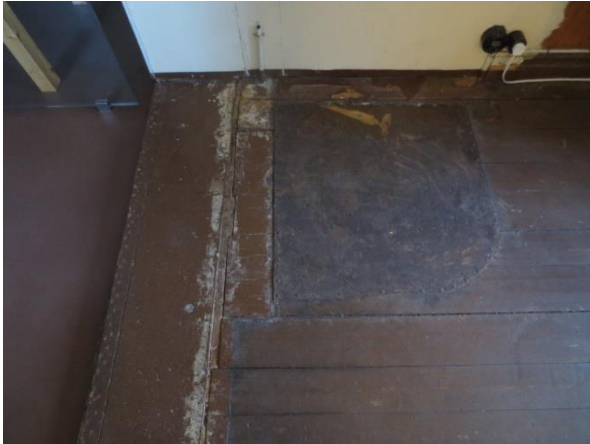
Nr. 16 Telegrafan har et spennende gulv: Til venstre ligger ny linoleum, til høyre opprinnelig bordgulv fra 1918 med blikkplate under tidligere ovns plass.

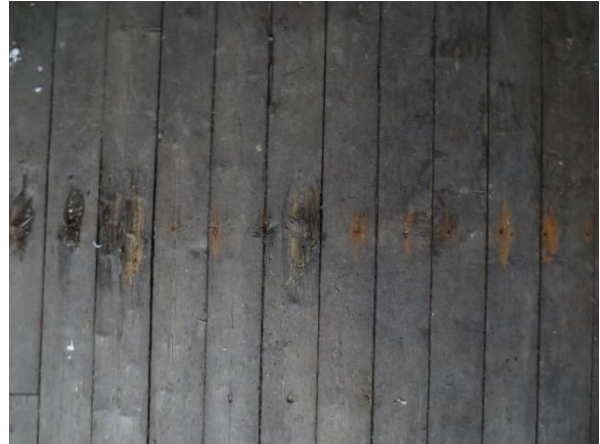
Nr. 5 Arbeiderbrakkka. Avdekket tregulv med ulike slitasjespor. Spikersømmer etter huntonittplater fra 2. driftsperiode. Fukt langs sømmene har gitt små skader, som forteller en historie om endring.

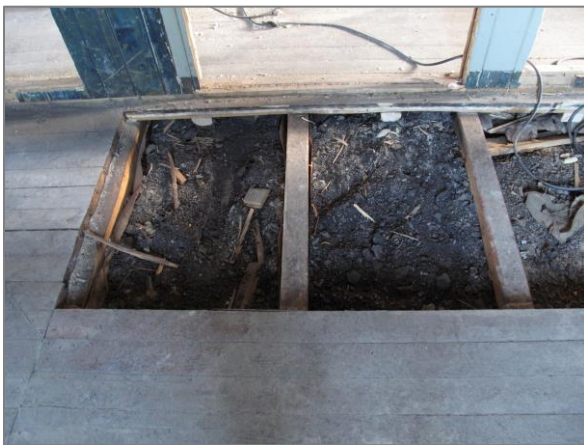
Nr. 14 Amundsenvillaen. Opprinnelig gulv med kullsubb i stubbloftet. Denne ble bevart og supplert med tilleggisolasjon. Under arbeid 2010.

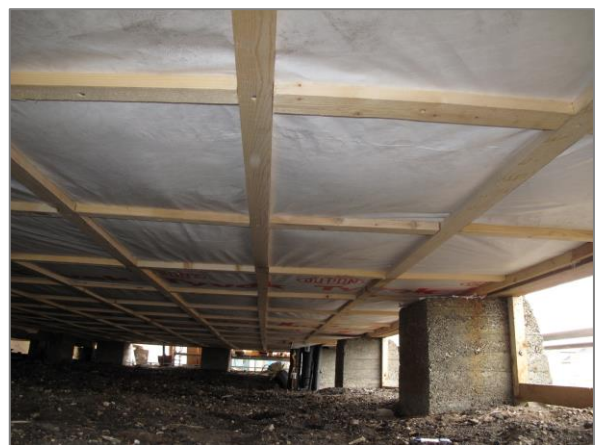
Nr. 14 Amundsenvillaen. Etterisolering med cellulosefiber under dekket for å bedre isolasjonen mot terreng.

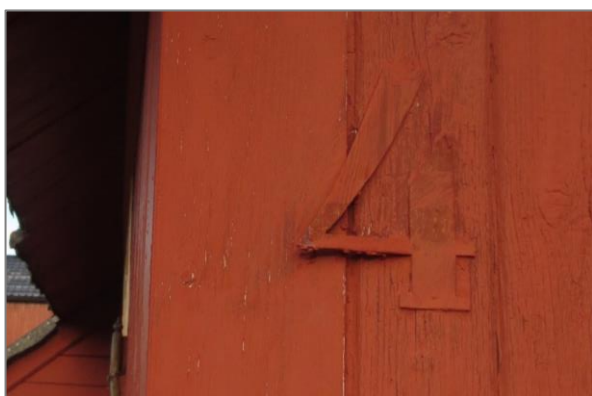
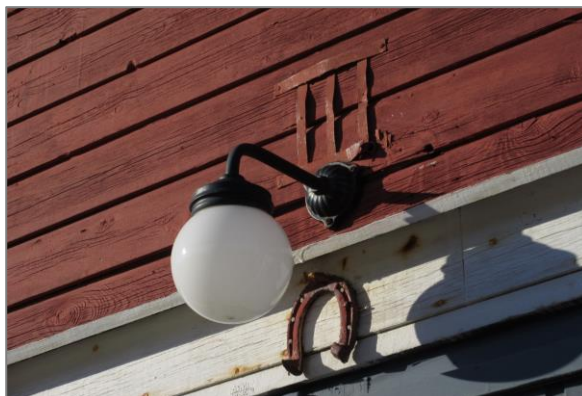
To gamle skilt fra pionértiden i leiren ca. 1917–19: Skilt nr. 4 på dagens bygning nr. 3 Green Harbor og (Lager) III på dagens nr. 32 Museet. Begge skilttypene ble brukt på flere hus, men kun et par eksempler er bevart i dag.

- Sjekk jevnlig at skiltene sitter godt, og at spiker/skruer er intakte. De eldste typene skilt av metallstrimler/sjablonger (se foto under) er særlig sårbare for avriving, vind osv.
- Nummerskilt som er overmalt, kan eventuelt framheves ved å få tilbake opprinnelig/eldre fargesetting/overflatebehandling. Dette må skje på dokumentert grunnlag og etter en vernefaglig vurdering, gjerne i samråd med konservator.

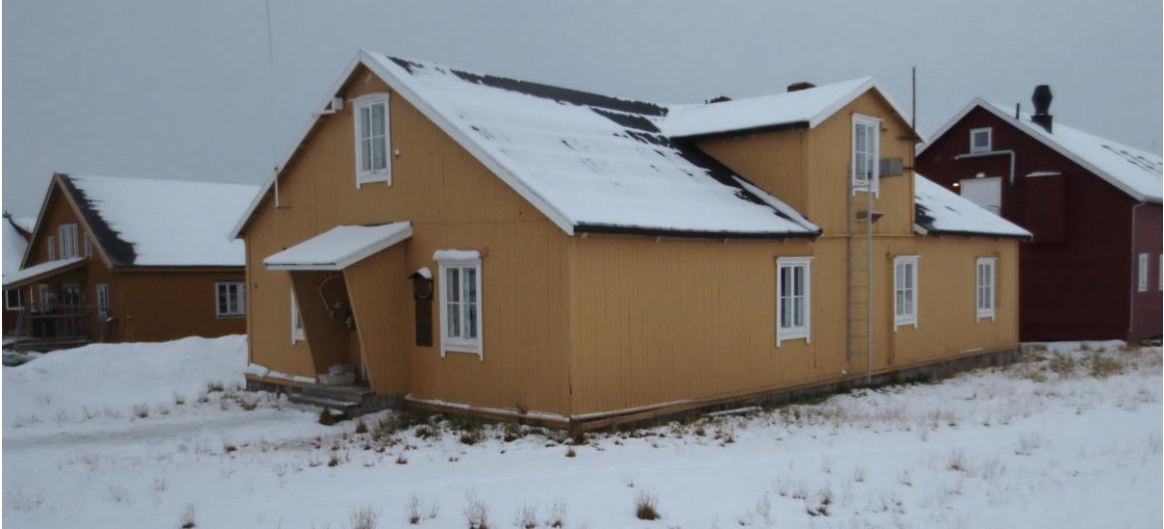
VERNEHENSYN RETNINGSLINJER FOR BRUK OG ENDRING	Bygningens hovedform, utvendig kledning og vindusplassering er som opprinnelig. Brakka er den eneste bevarte av sin type. Eksteriøret ble kun litt endret i 2. driftsperiode, med nye vindustyper og bislag, samt riving av to piper. Interiøret er noe ombygget, først som skole og postkontor, senere ved tilrettelegging for forskning. Opprinnelig hovedstruktur er intakt. Både 1. og 2. driftsperiode representerer viktig historie i husets og Ny-Ålesunds historie. Eksteriøret har svært høy verneverdi og skal bevares uten vesentlige endringer. Interiøret kan tilpasses ny bruk med forsiktig modernisering, men ytterligere inngrep i opprinnelige/eldre konstruksjoner og materialer bør unngås. 1. etasje har særlig høy verdi, med mange opprinnelige elementer.

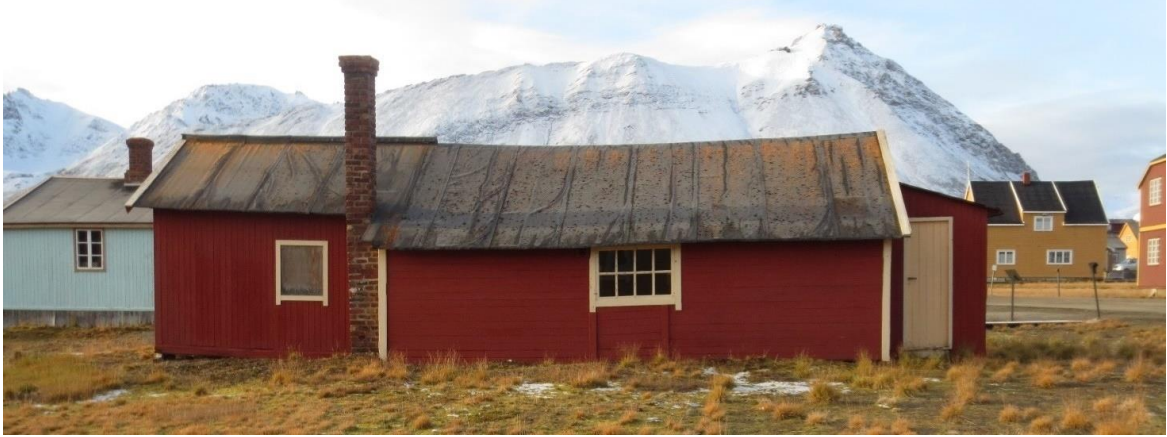
VERNEHENSYN RETNINGSLINJER FOR BRUK OG ENDRING	<p>Green Harbour består av to hus med historie tilbake til 1901/-13. Dette er de to eldste husene i leiren, begge med høy autentisitet og svært høy verneverdi. De to husenes svært ulike konstruksjoner og detaljer skal bevares, med bevarte elementer fra byggeårene og endringer utført av Kings Bay i 1. og 2. driftsperiode, først som snekkerverksted og senere malerbod med bolig.</p> <p>Eksteriøret skal bevares uten endringer, vinduet i malerboden bør restaureres. Lembrakka bevares med minst mulig endringer, inklusive interiørdetaljer og prøveoppstrøk av maling. Malerboden er en unik kilde til kunnskap om Ny-Ålesunds fargehistorie og bør innredes som museum. Interiøret i boligen fra 2. driftsperiode bør bevares, rommet kan eventuelt brukes til museal formidling av Green Harbours mangfoldige historie. Istandsetting må skje nennsomt for å minimere tap av eldre materialer, innredning, detaljer og overflatebehandling.</p>

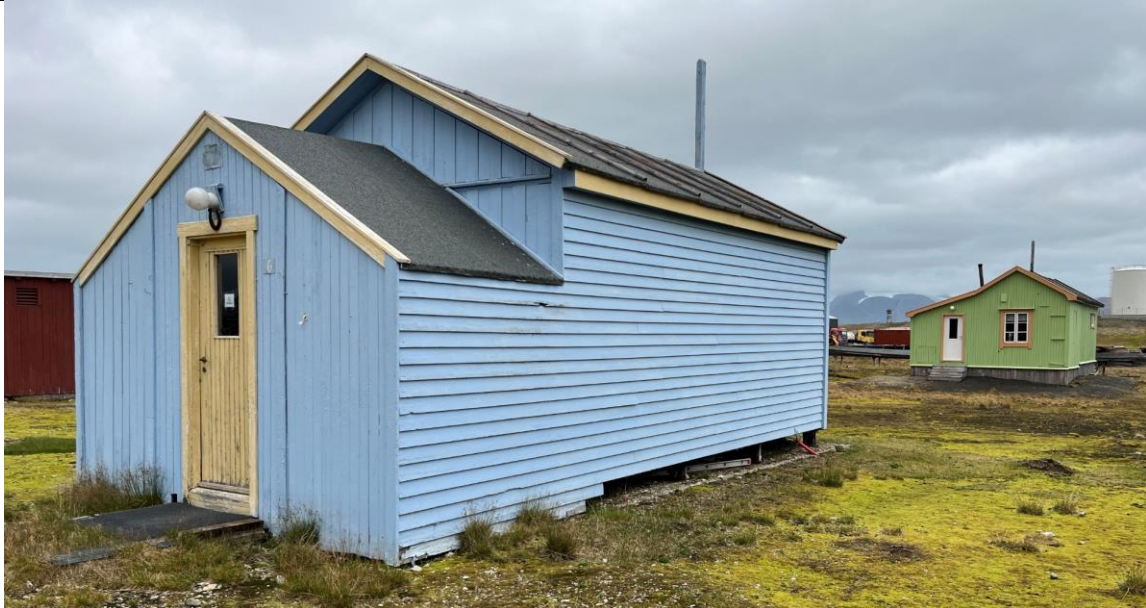
Dette er den mest intakte arbeiderbrakk fra 1918, med fundament av trepeler, opprinnelige bærende konstruksjoner og kledninger kombinert med tidstypisk modernisering som familiebolig i 2. driftsperiode. Opprinnelige materialer antas bevart under huntonittplater og supanel. Planløsning med kjøkken, skillevegg, fast innredning og ovns plass, samt bodtilbygg med bøttedo, er typisk for 1950-tallet. Brakka inngår i en samling av fredete og bevaringsverdige hytter (hyttebyen), som utgjør et verdifullt kulturmiljø.

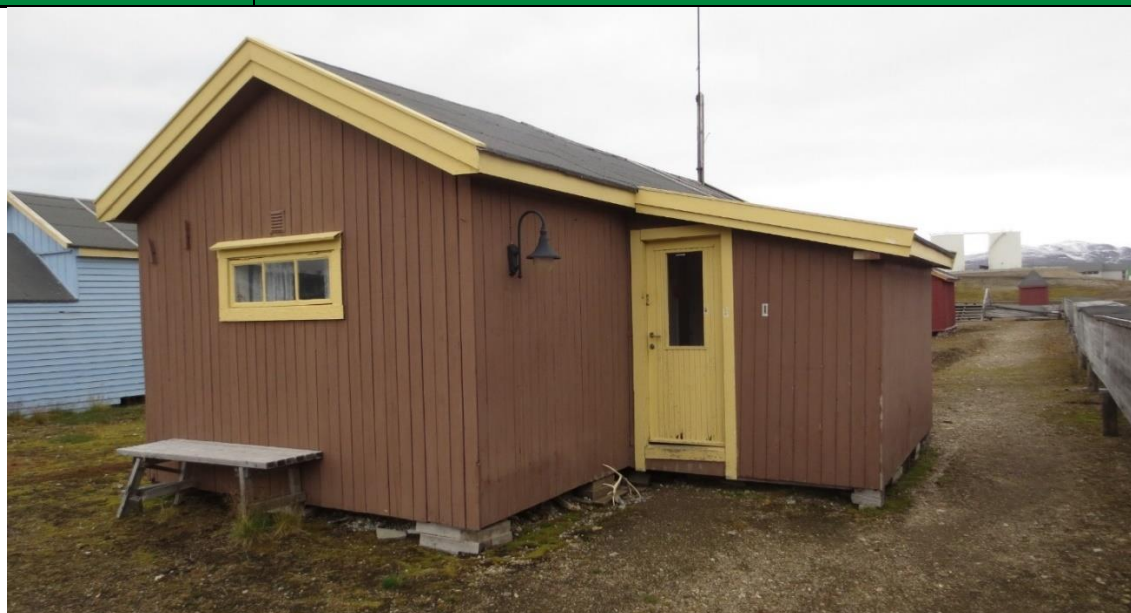
7 SYSSELBU	
ANNEN BETEGNELSE	Rød hytte (FVP 2008)
ASKELADDEN-ID	158820-73
BYGGEÅR	1918
ARKITEKT	Ikke kjent
OPPRINNELIG BRUK	Mannskapsbrakke for seks mann
OMBYGGING OG ENDRINGER	Ca. 1946: ombygget til familiebolig, tilbygg sør og øst, innlagt vann 1993–94: istandsetting av fundamenter og kledning, fornying tilbygg øst.
DAGENS BRUK	Tjenestehytte for Sysselmanen, benyttes av feltinspektørene om sommeren. Noe korttidsutleie som bolig for Kings Bay.
BESKRIVELSE	Trehus i én etasje med saltak, senere tilbygg med pulttak. Bebygd areal ca. 42 kvm. Fundamentert på treputer av plank. Uisolert bindingsverk/lemmer med tosidig kledning. Bevart vekselpanel på opprinnelig del, pløyd stående kledning uten profil på tilbygg. Tre vinduer er bevart fra 2. driftsperiode, nytt vindu i bad i tilbygg. Takene er tekket med takpapp, dels med lekter på eldste del. Hovedvolumet er inndelt i tre rom, noe bevart interiør fra 2. driftsperiode.

Både opprinnelig arbeiderbrakke fra 1918 og tilbygg med modernisering fra 2. driftsperiode har høy verneverdi. Hyttas hovedform, fasader, vinduer, dører og rominndeling gjenspeiler ombyggingen til familiebolig etter krigen. Seksmannsbrakka fra 1918 er fortsatt lesbar. Deler av interiøret har tidstypiske materialer fra 2. driftsperiode, som malte huntonittplater på vegg og himling, dører med bakelitthåndtak og kjøkkenskap med finérdører.

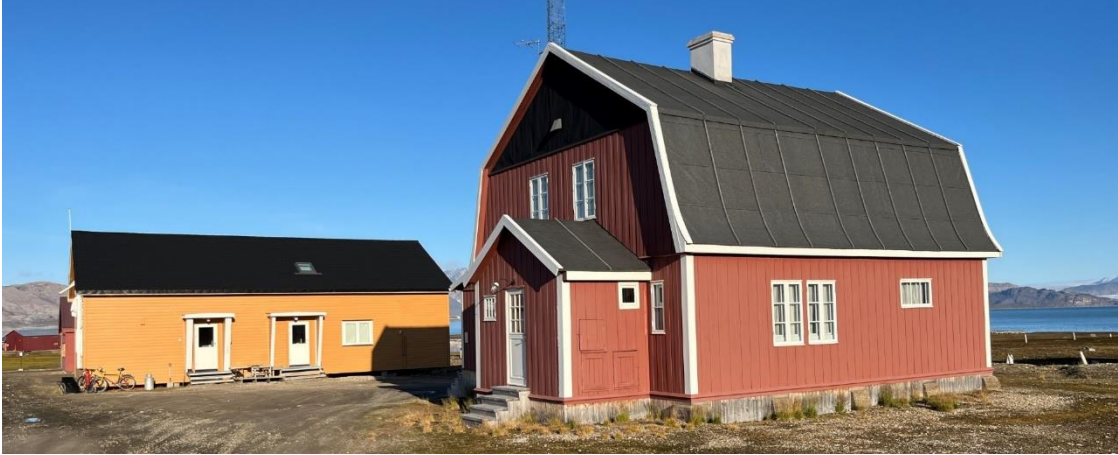
14 AMUNDSENVILLAEN	
ANNEN BETEGNELSE	Villaen, Direksjonsboligen, Direktørboligen, Chefsmesse (kart 1921), North Pole Hotel, Nordpol bar, Baren, Sykestua
ASKELADDEN-ID	158820-80
BYGGEÅR	1917–18
ARKITEKT	Ikke kjent
OPPRINNELIG BRUK	Sommerbolig for direktørene i Kings Bay Kull Comp. A/S
OMBYGGING OG ENDRINGER	1918–29: Sommerbolig for direktørene i Kings Bay Kull Comp. A/S 1937–38: hotelldrift, Nordpol bar i 1. etasje, veggmalerier i to stuer 1945-46: forlegning for funksjonærer, bar i 1. etasje 1956–57: modernisering, to leiligheter, endring bislag, ny kledning og vinduer 1966–67: ominnredet, sykestue/legekontor 1. etasje, bolig sykepleier 2. etasje 1970–90-tallet: div. endringer, etterisolering av vegger, nye vinduer 2000/-01: Sykestua flytter ut, ominnredet til to boliger for Kings Bays ansatte 2009–11: restaurering/tilbakeføring, direktørbolig med representasjonslokale
DAGENS BRUK	1. etasje: representasjonslokale, 2. etasje: direktørbolig for Kings Bay AS

BESKRIVELSE	Hus i halvannen etasje med mansardtak, to bislag. Grunnflate ca. 104 m ² . Fundamentert på støpte pilarer, bordkledd skjørt mellom. Konstruksjon av reisverk og prefabrikkerte lemmer, tosidig kledning. Opprinnelig hovedform og planløsning er bevart/tilbakeført i 2009–11. Store deler av utvendig og innvendig panel er opprinnelig. To små vinduer er bevart, øvrige vinduer er kopier. Interiør med polare veggmalerier i 1. etasje fra tida som Nordpol bar.
KATEGORI	2 mindre endringspotensial (sommerbruk)

VERNEHENSYN RETNINGSLINJER FOR BRUK OG ENDRING	Villaen framstår som i 1. driftsperiode, med opprinnelig hovedform, planløsning og arkitektoniske detaljer. Bærende konstruksjoner og panel er for en stor del bevart, et bislag og vinduer er tilbakeført på dokumentert grunnlag. Interiøret i 1. etasje er tilbakeført til 1918/1937, med høy andel opprinnelige materialer og vegg-/takmalerier fra tida som Nordpol bar. Dekoren er unik og har svært høy historisk verdi. Bygningen har symbolverdi på grunn av tilknytningen til Roald Amundsen. Eksteriør og interiør skal bevares uten vesentlige endringer. Forsiktig modernisering av leiligheten i 2. etasje og kjøkken i 1. etasje kan utføres innenfor dagens konsept, ytterligere inngrep i opprinnelige konstruksjoner og materialer bør unngås.

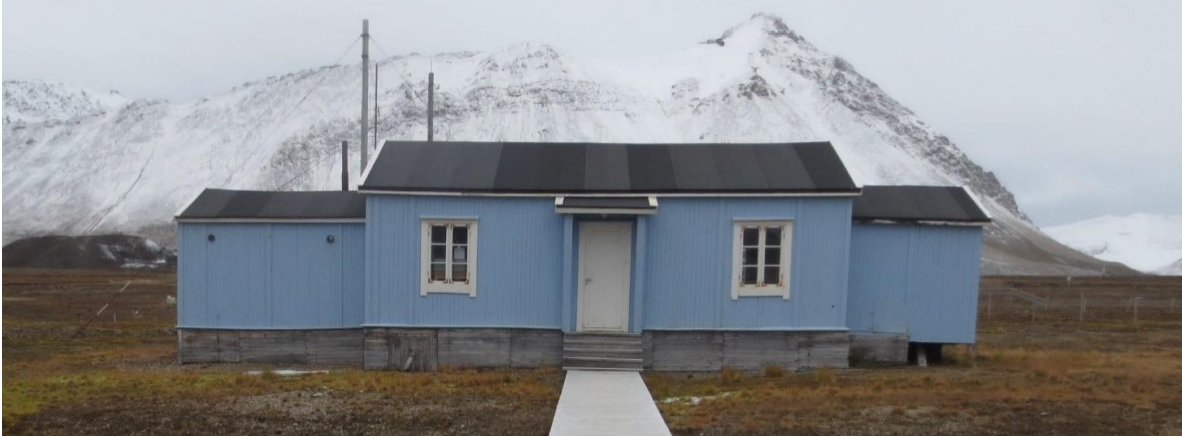
16 TELEGRAFEN	
ANNEN BETEGNELSE	Radiostasjonen, Gamle telegrafen
ASKELADDEN-ID	158820-91
BYGGEÅR	1918, oppført ved sjøen (senere tilbygg)
ARKITEKT	Ikke kjent
OPPRINNELIG BRUK	Radiostasjon (telegrafstasjon)
OMBYGGING OG ENDRINGER	1929: tilbygget hus mot vest, med eget bislag 1946: flytting, ombygging og innvendig modernisering, familiebolig 1954: tilbygg til bislag mot vest 1957–58: ominnredning ny ekspedisjon, ny inngangsdør mot nord 1964: Gruvedriften opphørte for godt, telegraffunksjonen flyttet ut 2013–14: restaurering og museum, samarbeid med Telenor/Telemuseet
DAGENS BRUK	Åpent museum med utstillinger (teleteknisk og bygningshistorisk)
BESKRIVELSE	Enetasjes trehus av flere sammensatte bygningsvolumer oppført i årene 1918–54. Samlet grunnflate ca. 83 m ² . Fundamentert på trepeler/-pakninger med skjørt. Vegger av bindingsverk med tosidig kledning, dels prefabrikkerte lemmer. Tre inngangsdører og ulike vindustyper, fra 1. og 2. driftsperiode. Saltak teknet med papp. Interiøret er i hovedsak preget av 2. driftsperiode, med kledning av malte huntonittplater og tidstypisk fast innredning.

VERNEHENSYN RETNINGSLINJER FOR BRUK OG ENDRING	<p>Telegrafan er en av Ny-Ålesunds eldste bygninger og viktigste kulturminner. Trådløs teknologi sikret gruvesamfunnet kontakt med omverdenen. Telegrafan var en kjernefunksjon da leiren ble etablert. Senere spilte den en viktig rolle i nasjonale og internasjonale begivenheter, fra nordpolferder til gruveulykker.</p> <p>Bygningen er svært godt bevart, slik den framsto etter flytting og modernisering i 2. driftsperiode. Eksteriør og interiør har svært høy verneverdi, både historisk kildeverdi og opplevelsesverdi. Bygningen ble istandsatt som museum i 2013–14, med en forsiktig tilnærming der materialer og innredning fra ulike historiske faser ble bevart, med alderspreg og noe oppmaling. En del teleteknisk utstyr ble tilbakeført. Utstillingen ble videreutviklet i 2022, med ny kunnskap om bygningshistorien. Eksteriør og interiør skal bevares uten endringer. Det er kun behov for vedlikehold og eventuelle tilpasninger av museumsbruk/utstilling innenfor dagens konsept.</p>
