Ny-Ålesund, Svalbard

Forvaltningsplan for fredete bygninger i tettstedet

Del 1–4

Desember 2024

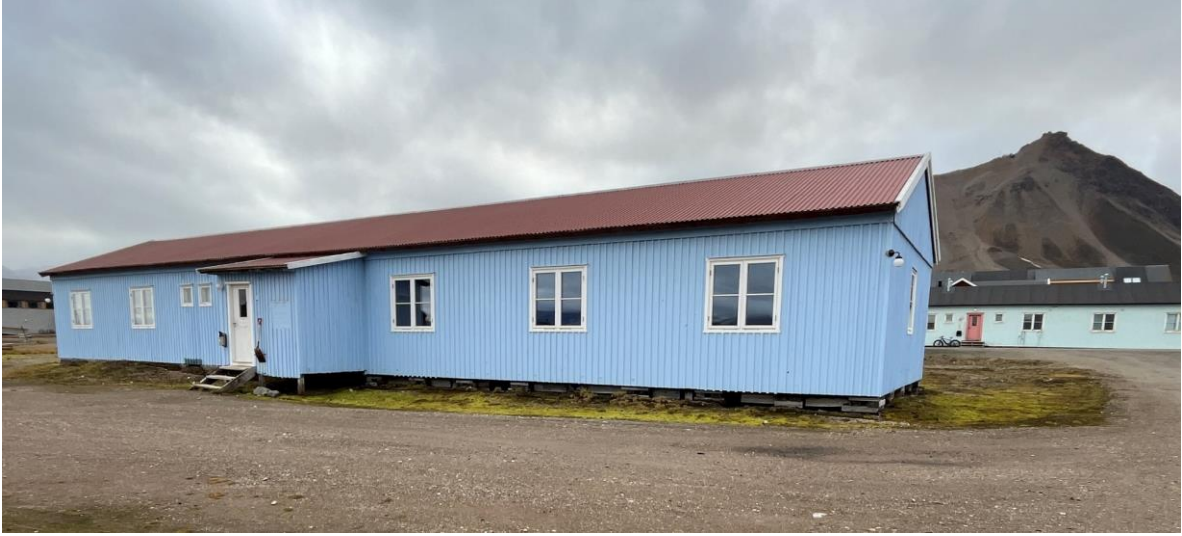
18 TRØNDERHEIMEN	
ANNEN BETEGNELSE	Svenskebrakke, Trønderbrakka
ASKELADDEN-ID	158820-82
BYGGEÅR	1945
ARKITEKT	«Svenskebrakke», elementbygg, leverandør ukjent
OPPRINNELIG BRUK	Boligbrakke for gruveselskapets ansatte til 1964
OMBYGGING OG ENDRINGER	1958: installert bad/WC, to små vinduer 1986: Restaurert, innvendig modernisering før 2008: nye koblete isolerglassvinduer 2019: midlertidige kontorer for Kings Bays ansatte, stålplater på tak, el-anlegg 2021: rehabilitering som forlegning, nye vinduer
DAGENS BRUK	Forlegning til utleie, 12 rom med felles bad
BESKRIVELSE	Trehus i én etasje, prefabrikkert lembrakke. Fundamentert dels på støpt ringmur, dels på trepeler/-pakninger. Saltak med frittstående W-takstoler, uinnredet råloft, nyere stålplater på tak. Opprinnelig lektepanel og noen få opprinnelige vinduer er bevart, ellers nyere vinduer med isolerglass. Opprinnelig bislag med pulttak mot nord. Interiøret er modernisert, men opprinnelig hovedstruktur med midtkorridor, felles bad og ensidig belyste soverom til hver side er bevart. Dels opprinnelige kledninger og noen dører.

VERNEHENSYN RETNINGSLINJER FOR BRUK OG ENDRING	<p>Svenskebrakkene fra 1945 er historisk og arkitektonisk viktige innslag i bybildet. Trønderheimen er bevart med opprinnelig hovedform, kledning og noen få vinduer. Innendørs er dette den best bevarte svenskebrakka i leiren.</p> <p>Eksteriøret skal bevares uten vesentlige endringer. Taktekkingen bør tilbakeføres til papp. Lite endringsbehov, mulighet for framtidig modernisering innenfor samme hovedstruktur. Midtkorridor med opprinnelig faspanel og eldre elementer i smårom/boder har svært høy verneverdi, dette gjelder blant annet noen få vinduer og dører med bakelitthåndtak. Baderom fra 1958 bør søkes bevart. Interiøret i bod mot nord er særlig interessant, med opprinnelig vinduslem og intakt opprinnelig overflatebehandling på hovedbrakkas fasade.</p>

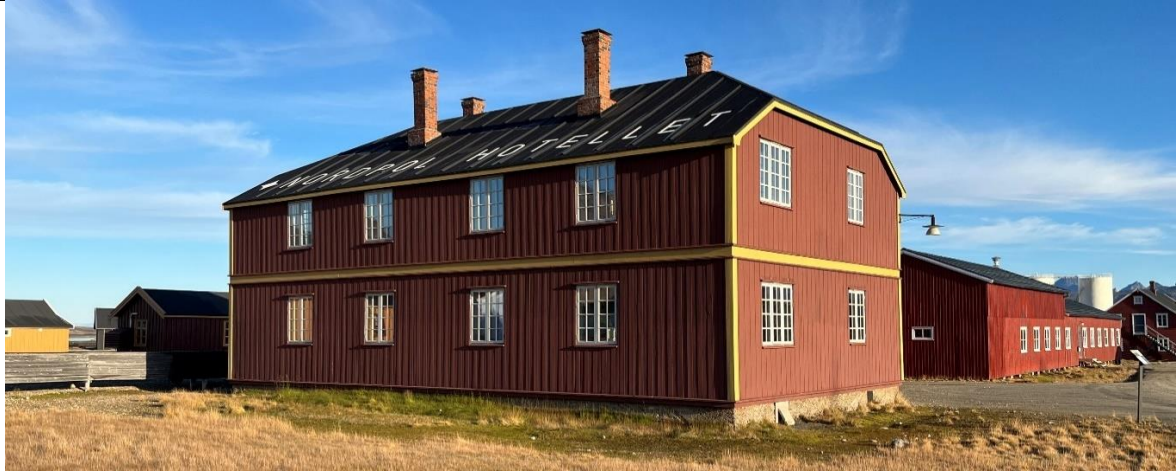
19 NORDPOLHOTELLET	
ANNEN BETEGNELSE	Mannskapsbrakke, Funksjonærmessa, Hotellet
ASKELOADEN-ID	158820-78
BYGGEÅR	1919
ARKITEKT	Arkitekt Jens L.P. Flor
OPPRINNELIG BRUK	Mannskapsbrakke for inntil 76 mann med 4- og 6-mannsrom
OMBYGGING OG ENDRINGER	1937–39: ominnredning for hotelldrift, 1938: A/S Nordpolhotellet stiftet 1946: innredet som funksjonærmesse med funksjonærboliger i 2. etasje 1956–57: omfattende modernisering, ny liggende kledning og vinduer uten inndeling. Sentralvarme og WC. Kjøkkentilbygg vest. 1965–66: TFDS gjør forsøk på hotelldrift i sommersesongen 1966: Nordpolhotellet tas i bruk som overnatting for besøkende og forskere 1998: Istandsetting og ominnredning, nye bad, eksteriøret tilbakeføres 2010–14: Diverse istandsetting, ny utvendig kledning
DAGENS BRUK	Hotell, overnatting for forskere, besøkende mv.
BESKRIVELSE	Trehus i to etasjer med uinnredet loft, grunnflate ca. 160 m ² . Fundamentert på støpt ringmur. Halvvalmet tak tekket med papp og bemalt skilt «Nordpolhotellet». Tilbakeført med stående vekselpanel, smårutete vinduer, fire murte piper etc. Interiøret er modernisert med hotellrom og bad, men hovedstrukturen er langt på vei beholdt, med opprinnelig trapp og flere bevarte elementer. Peisestua har brystningspanel og peis fra 2. driftsperiode.

VERNEHENSYN RETNINGSLINJER FOR BRUK OG ENDRING	<p>Bygningen var gruvebyens største mannskapsbrakke i 1. driftsperiode, men ble tatt i bruk som hotell før 2. verdenskrig. Opprinnelig hovedform, grunnmur, bærende konstruksjoner, trapp og dels innvendig planstruktur er bevart fra byggeåret. Fasadene er tilbakeført om lag som i 1. driftsperiode. Peisestua har historiske kvaliteter og noe bevart innredning og møblering fra 1. og 2. driftsperiode. Bygningen har en halvoffentlig funksjon og ligger sentralt i leiren. Tross redusert autentisitet har bygningen svært høy verneverdi.</p> <p>Eksteriøret bør bevares uten vesentlige endringer. Ved framtidig modernisering bør ytterligere inngrep i eldre konstruksjoner og materialer unngås. Eldre interiørelementer i peisestue og trapperom har særlig høy verdi.</p>

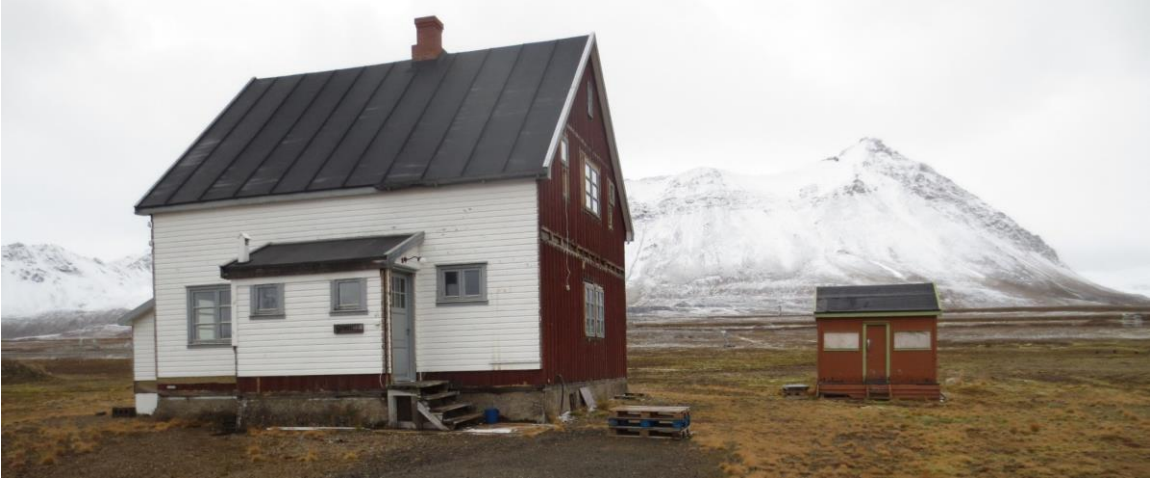
21 HVITT HUS	
ANNEN BETEGNELSE	Vintersjefbolig (1919), driftsbestyrerbolig (1927), bestyrerboligen, Grimsmo, «Hønsehuset» og andre kallenavn som bolig for Kings Bays ansatte i nyere tid
ASKELOADEN-ID	158820-90
BYGGEÅR	1919
ARKITEKT	Arkitekt Jens L.P. Flor, Ålesund
OPPRINNELIG BRUK	bolig for driftslederen i Kings Bay (til 1964)
OMBYGGING OG ENDRINGER	1957–58: modernisering vann/avløp, sentralvarme 1959: Nye vinduer og ny liggende kledning, innvendig modernisering 1988–89: modernisering, nye vinduer med isolerglass 2007: innlagt fjernvarme 2010/-11: innvendig modernisering, ny inngangsdør nord 2023–25: refundamentering, istandsetting og ominnredning
DAGENS BRUK	Boliger Kings Bay AS' ansatte, tre leiligheter (arbeid pågår)
BESKRIVELSE	Trehus i halvannen etasje med kaldt loft, elementbygg på støpt ringmur. Saltak tekket med papp. To opprinnelige bislag med pulttak. Grunnflate ca. 75 m ² . Liggende kledning fra sent i 2. driftsperiode, nyere vinduer. Interiøret er ombygget og modernisert, men mange opprinnelige materialer og detaljer er bevart, som trapp, pipestokk, «husmannsovn» og tre små vinduer med beslag.

VERNEHENSYN	<p>Hvitt, Blått og Gult hus danner et helhetlig miljø av karakteristiske elementhus fra 1. driftsperiode, tegnet av arkitekt Flor. Husene ble modernisert i 2. driftsperiode (Hvitt i 1957–58), men hovedform og flere elementer fra 1919 er bevart. Huset danner en fin sammenheng med dukkestua fra 1951, et unikt kulturminne som forteller om da det var barnefamilier i gruvebyen. Både 1. og 2. driftsperiode representerer viktig historie i husets og Ny-Ålesunds historie og bør bevares. Eksteriøret bør bevares/restaureres slik det ble utført i 1959.</p> <p>Modernisering kan skje innendørs, men større inngrep i opprinnelige konstruksjoner og materialer bør unngås. Opprinnelig trapp, bærevegger, husmannsovn/pipe, parkett (nyere) og tre opprinnelige vinduer har særlig høy verdi, likeså eldre materialer som er bevart under nyere kledninger. Potensial for noe avdekking/tilbakeføring av utvalgte interiører, som stue og trapperom.</p>

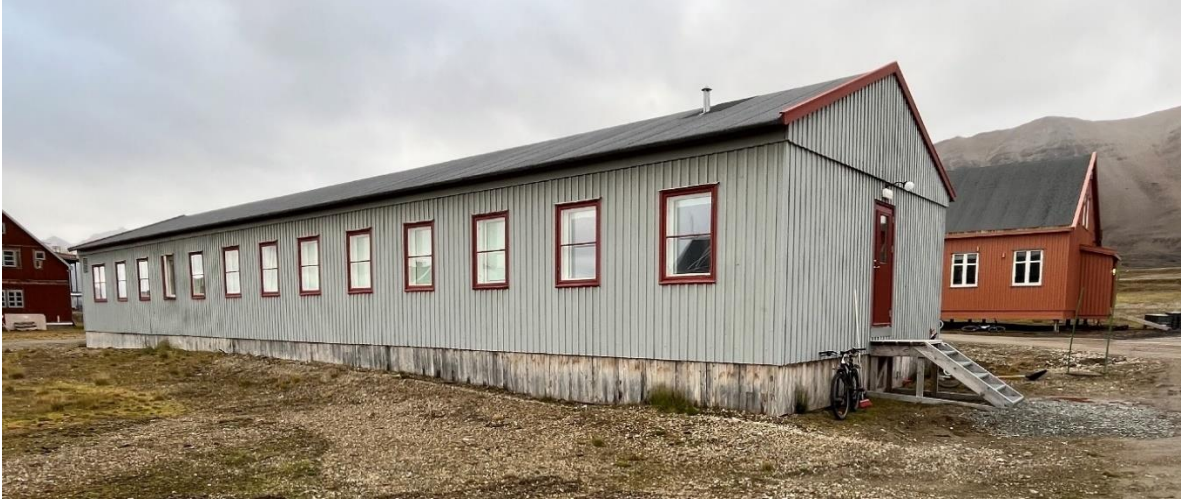
24 SYKEHUSET	
ANNEN BETEGNELSE	Scootergarasjen, Skutergarasjen
ASKELADDEN-ID	158820-88
BYGGEÅR	1945
ARKITEKT	Ukjent, elementbygg, svenskebrakke
OPPRINNELIG BRUK	Sykehus med tannlegekontor og legebolig
OMBYGGING OG ENDRINGER	Ca. 1946: tilbygg gang/do mot nord 1956–57: bad/WC installert. 1964: sykehusbruk opphørte 1984: skutergarasje og lager, riving av tre tilbygg/bislag, ny port øst 2005: omtekking av tak, ny papp 2017: ombygging til boliger, refundamentert på stålpeler, etterisolering mv.
DAGENS BRUK	12 utleieboliger med egne bad
BESKRIVELSE	Trehus i én etasje, grunnflate ca. 7,5 x 28,8 meter. Prefabrikkert lembrakke med opprinnelig lektepanel og koblete vinduer. Saltak med frittstående W-takstoler, uinnredet loft, takpapp. Refundamentert på stålpeler i 2017, nytt skjørt, støpt ringmur fra 1919 er bevart under huset. Nye inngangsdører i gavl. Opprinnelig hovedstruktur med gjennomgående midtkorridor og rominndeling er i hovedsak bevart. Nye badrom og innvendige varevinduer.

VERNEHENSYN RETNINGSLINJER FOR BRUK OG ENDRING	<p>Svenskebrakkene fra 1945 er historisk og arkitektonisk viktige innslag i bybildet. Eksteriøret er lite endret siden byggeåret og har svært høy verneverdi. Opprinnelig bærekonstruksjon, vinduer/beslag, lektepanel mv. er bevart. Interiøret er betydelig modernisert og endret i flere omganger, men konseptet med gjennomgående midtkorridor og dels romstruktur er bevart.</p> <p>Eksteriøret skal bevares uten vesentlige endringer. Opprinnelig kledning og vinduer har særlig høy verdi. Innvendig modernisering er utført, bygningen er ferdig utviklet. Eventuelle endringer av nye materialer kan utføres innenfor dagens konsept, med gjennomgående midtkorridor, men ytterligere inngrep i opprinnelige konstruksjoner og materialer bør unngås.</p>

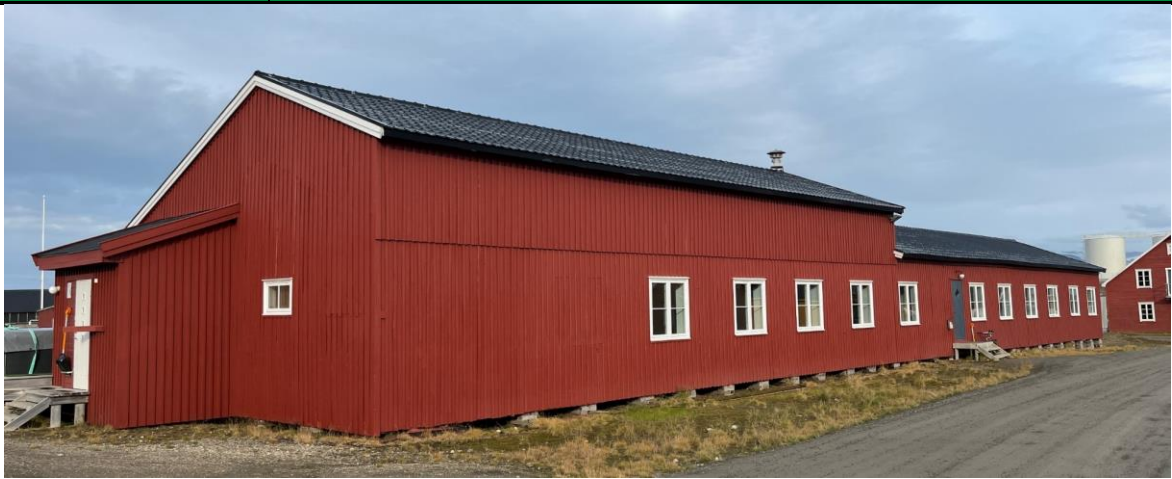
28 SAMFUNNSHUSET	
ANNEN BETEGNELSE	Forsamlingshuset, Samfunnshuset, Kinosalen, Ny-Messa (kart 1954)
ASKELOADEN-ID	158820-74
BYGGEÅR	1945
ARKITEKT	Ukjent
OPPRINNELIG BRUK	Forsamlingshus, kinosal, bibliotek mm.
OMBYGGING OG ENDRINGER	Ca. 1960: kafé etablert 1962: ombygget og modernisert, kinosalen fikk tilbygg og påbygg 1985: utskifting til isolerglassvinduer, muligens riving bislag øst 1998: ombygging idrettssal med dusj og garderobe, nye bislag, stålplater tak 2012–13: nye isolerglassvinduer, reparasjon yttervegg og fundamenter 2017: utbedring av tak, delvis tilbakeføring til papptekking
DAGENS BRUK	Idrettshall, garderober, kontor. Åtte hybler med felles bad/WC for utleie.
BESKRIVELSE	Trehus i én etasje med loft, prefabrikkert lembrakke med lang hovedfløy og tverrfløy mot vest. Uisolert bindingsverk/lemmer med tosidig kledning. Fasadene har dels opprinnelig lektepanel og nyere isolerglassvinduer med opprinnelig format. Fundamentert på treputer. Saltak med frittstående W-takstoler, nyere platetekking som imiterer taktegl. Salen ble i 1962 tilbygget mot vest og påbygget i høyden med skjevt røstet saltak, sperretak. Interiøret er ombygget, modernisert og etterisolert. Samlet grunnflate ca. 455 m ² .

VERNEHENSYN RETNINGSLINJER FOR BRUK OG ENDRING	<p>Svenskebrakkene fra 1945 er historisk og arkitektonisk viktige innslag i bybildet. Endringer utført i 2. driftsperiode har kulturhistorisk verdi. Den opprinnelige svenskebrakka er synlig i fasaden, tross senere til-/påbygging, noe endret vindusplassering og nye bislag. Interiøret er ombygget og modernisert i flere omganger, men konseptet med midtkorridor og hybler i nordre del og forsamlingsssal i søndre del er bevart. Noe eldre panel er bevart.</p> <p>Eksteriøret skal bevares uten vesentlige endringer. Opprinnelig lektepanel har særlig høy verdi. Taket bør på sikt tilbakeføres til papptekking. Bygningen er ferdig utviklet. Eventuell modernisering og endringer av nye materialer (etter 1963) kan utføres innenfor dagens konsept, men ytterligere inngrep i opprinnelige/eldre konstruksjoner og (skjulte) materialer bør unngås.</p>

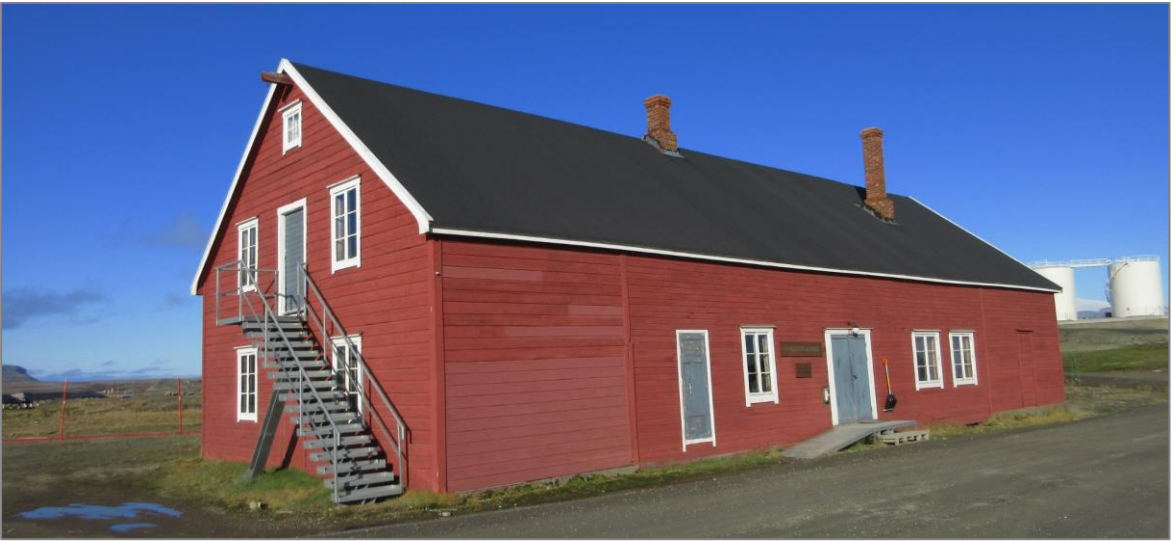
32 MUSEET	
ANNEN BETEGNELSE	Lager no. 3/III, Butikken, proviantlager
ASKELOADEN-ID	158820-62
BYGGEÅR	1917 (midtre del) og 1919
ARKITEKT	ukjent
OPPRINNELIG BRUK	Proviantlager
OMBYGGING OG ENDRINGER	1919: tilbygg oppført i hver ende, butikk i nordre del, ny dør nord ca. 1920 1988: Ny-Ålesund by- og gruvemuseum 1. etasje, noe modernisering 1991: informasjonssenter i nordre del, nye skillevegger med toaletter 2008: ny utstilling i informasjonssenteret i 1. etasje nordre del 2014: istandsetting/fornyng av vegger og bjelkelag, innvendig restaurering 2016: ny utstilling i museet i søndre del av 1. etasje og loft, rømningstrapp
DAGENS BRUK	Museum og informasjonssenter. Gjenstandslager på loftet.
BESKRIVELSE	Trehus i halvannen etasje med saltak, grunnflate ca. 250 m ² . Midtre del er fundamentert på støpte pilarer/treputer, tilbyggene har støpt ringmur. Vegger av bindingsverk med tosidig kledning. Flere opprinnelige dører og vinduer. Saltak med sperrekonstruksjon, teknet med papp. To murte piper. Innvendig er mange opprinnelige vegger, materialer og noe fast innredning bevart, blant annet to butikkdisker og to jernovner. Loftet har synlige konstruksjoner.

VERNEHENSYN	Museet er en av de eldste og mest intakte bygningene fra 1. driftsperiode, med opprinnelig hovedform, kledning og flere eldre vinduer og dører.
RETNINGSLINJER FOR BRUK OG ENDRING	Bygningen har hatt en viktig funksjon som lager og butikk i hele gruvetida. Interiøret i 1. etasje er noe endret, men opprinnelig preg er bevart, med panel, pipestokker, to jernovner, trapp og to butikkdisker. Loftet er svært lite endret. Eksteriør og interiør har svært høy verneverdi og skal bevares uten vesentlige endringer. Større inngrep i opprinnelige materialer skal unngås. Bruken som museum og informasjonssenter er godt egnet, med loftet som et kaldt rom med eksponerte konstruksjoner og porter i gavlveggene. Fornyng av utstillinger og forsiktig modernisering kan utføres innenfor dagens rammer.

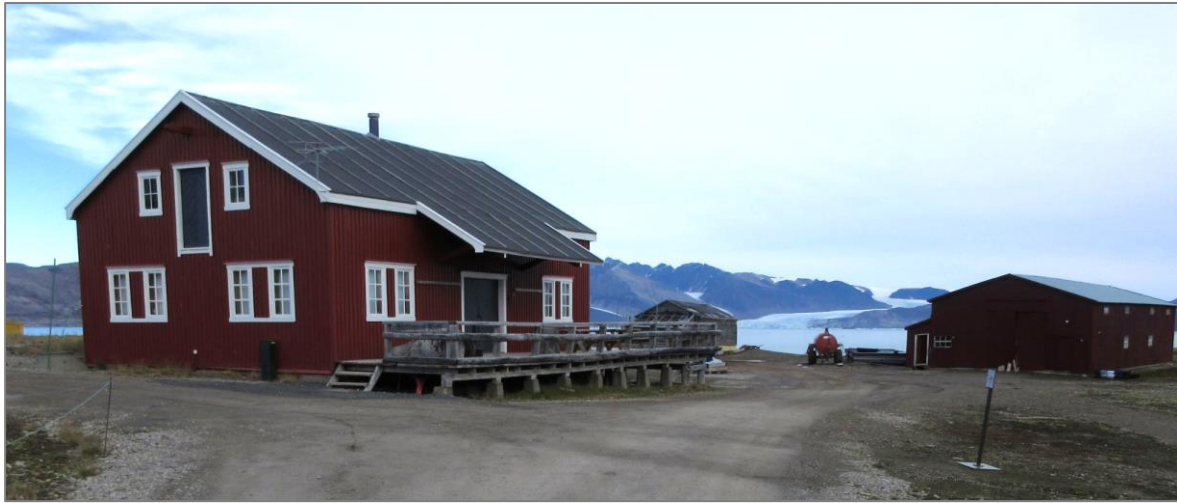
33 MELLAGERET	
ANNEN BETEGNELSE	Lager II / Lager no. 2 (1919–27), Lager IV (1945/1960), Proviantlager
ASKELADDEN-ID	158820-53
BYGGEÅR	1919
ARKITEKT	Ikke kjent
OPPRINNELIG BRUK	Proviantlager til 1964
OMBYGGING OG ENDRINGER	1935: tilbygget skur mot nord, fiskeristasjon, lageret brukes som saltskur 1992–93: Istandsetting, etterisolering, toalettilbygg. Mellageret kafé åpner.
DAGENS BRUK	Kafé og forsamlingslokale. Loftet er et kaldt lager.
BESKRIVELSE	Trehus i 1 ½ etasje, fundamentert på støpt ringmur. Grunnflate 8x12 meter. Vegger av tungt bindingsverk med tosidig kledning. Utvendig lektepanel og opprinnelige smårutete vinduer, noen få er fornyet. Lagerport i gavl til loft med rester etter løfteanordning. Saltak av prefabrikkerte lemmer, teknet med papp og tradisjonelle lekter. Takoverdekket inngangsparti med skyveporter. Stor tretram på opprinnelige betongpilarer, senere utvidet mot øst på trepeler. Vegger i 1. etasje ble innvendig etterisolert/panelt i 1992, det er satt inn varevinduer, bygget innvendig vindfang, bardisk og tilbygg med toaletter mot nord. Loftet er bevart som et kaldt lager. I begge etasjer er opprinnelige gulv og bærende konstruksjoner bevart og eksponert, alt av umalt treverk.

VERNEHENSYN RETNINGSLINJER FOR BRUK OG ENDRING	<p>Mellageret er et av de best bevarte lagerbyggene fra 1. driftsperiode. Eksteriør og interiør er svært intakt. Opprinnelige betongfundamenter, bærende konstruksjoner i vegger, gulv og tak, kledning, vinduer med profiler og beslag anno 1919, skyveport mv. er bevart. Endringer ved innredning til kafé er begrenset, interiørets særpreg er langt på vei beholdt. Loftet er ikke endret.</p> <p>Fasadeutforming, opprinnelige konstruksjoner og detaljer har svært høy verneverdi. Eksteriøret skal bevares uten vesentlige endringer. Eventuell modernisering bør gjøres innenfor dagens konsept, ytterligere inngrep i opprinnelige materialer bør unngås. Loftet er svært interessant, både som historisk dokumentasjon og i kraft av sine opplevelsesmessige kvaliteter. Vegger og takkonstruksjon med lemmer er sjelden og må bevares utildekket.</p>

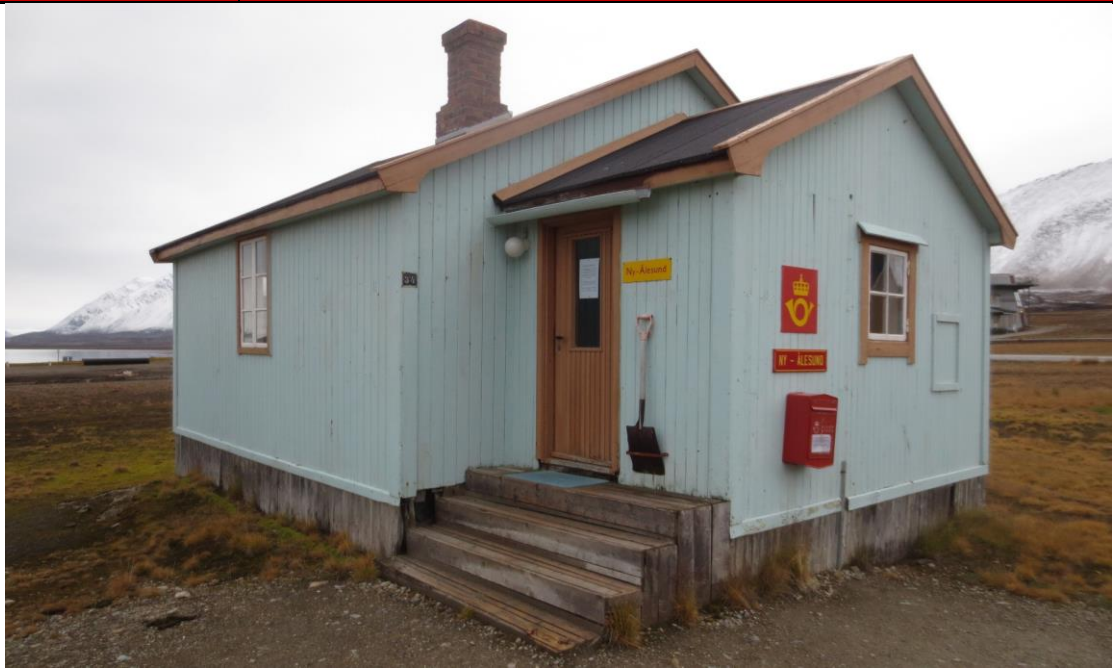
34 POSTEN	
ANNEN BETEGNELSE	Bibliotek
ASKELADDEN-ID	158820-77
BYGGEÅR	mellom 1921 og 1925 i leiren (muligens flyttet fra gruveområdet)
ARKITEKT	ikke kjent
OPPRINNELIG BRUK	Bibliotek (fram til 1945)
OMBYGGING OG ENDRINGER	1946–58: postkontor sesongåpent om sommeren, skolestue om vinteren 1958–63: familiebolig, innvendig modernisering, nytt vindu øst Etter 1963: sporadisk brukt til postkortutslag 1982: innvendig modernisering, fjernet skillevegg i kontor 1993–2001: offisielt postkontor, ny innredning og ekspedisjon 2014: innvendig oppmaling
DAGENS BRUK	Delvis åpen for turister i sommersesongen, postmuseum.
BESKRIVELSE	Trehus i én etasje med bislag. Fundamentert på trepeler, skjult bak skjørt. Vegger av bindingsverk med tosidig kledning. Opprinnelige vinduer og listverk med rik detaljering. To saltak tekket med papp, pipe av rød tegl. Interiøret er modernisert med malte plater på vegger og himling, flere eldre detaljer er bevart. Nyere postkontorinnredning, med postbokser og ekspedisjon.

VERNEHENSYN RETNINGSLINJER FOR BRUK OG ENDRING	Hovedform og eksteriør er svært intakt, med opprinnelig kledning, eldre vinduer og pipe fra tida som bibliotek. Interiøret bærer preg av modernisering som familiebolig i 2. driftsperiode, og senere som postkontor. Funksjonen som postkontor gir huset en viss symbolverdi, med stor betydning for turismen. Eksteriøret skal bevares uten endringer, med postskilt, men fargebruken bør korrigeres. Rominndeling og platekledning fra 2. driftsperiode bør beholdes, likeså karakteristisk innredning, blant annet innebygde postbokser. Museal bruk knyttet til posthuset videreføres, rammer for besøk/åpenhet må avklares.

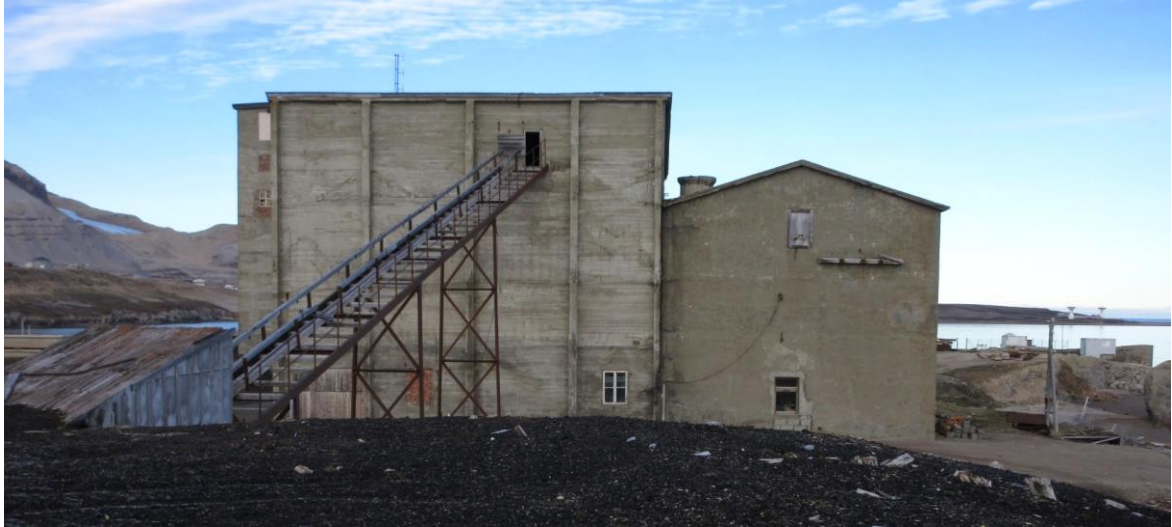
44 GAMLE KRAFTSTASJONEN	
ANNEN BETEGNELSE	Ny kraftstasjon (omtalt som dette i 1945 og senere)
ASKELADDEN-ID	158820-219
BYGGEÅR	1927–28 (Babcock & Wilcox kjele), nytt overbygg 1949, ny kraftstasjon 1957
ARKITEKT	Ukjent
OPPRINNELIG BRUK	kraftstasjon
OMBYGGING OG ENDRINGER	1941: bombet av tyskerne 1945: nytt provisorisk overbygg av tre 1948/-49: storbrann, ny betongbygning, gjenbruk av gammel fyrkjele og pipe 1957: ny kraftstasjon oppført som tilbygg mot sør, Steinmüller-kjele 1965: bruken opphørte, kraftstasjonen ble flyttet til mekanisk verksted 1989–90: Innredning av Nansenlaboratoriet, Norsk Polarinstitut 2023: Kraftstasjonen får status som automatisk fredet
DAGENS BRUK	Dels tom. Lager for Norsk Polarinstitut, Kings Bay m.fl. Nansenlaboratoriet.
BESKRIVELSE	Dagens kompleks består av tre byggetrinn med samlet grunnflate ca. 900 m ² . 1928: fyrkjele/pipe og én vegg, 1949: overbygg/nybygg, 1957: ny kraftstasjon. Bygningene har bærende konstruksjoner av armert betong og stål. Industrielt preg, mange bevarte detaljer, som fyrkjeler, vinduer, porter og terrazzogulv. Det er bevart teknisk utstyr fra 1928 og 1957, trolig også fra årene imellom.

VERNEHENSYN RETNINGSLINJER FOR BRUK OG ENDRING	Av kraftstasjonen fra 1928 er den teglmurte kullsiloen, fyrkjelen og pipa bevart, trolig også betongvegg mot vest. Dette er integrert i en betongbygning fra 1949. Etter avklaring med Riksantikvaren skal hele anlegget behandles som fredet, inklusive stasjonen som ble tilbygget i 1957. Fyrkjeler og ulike tekniske installasjoner fra både 1928 og moderniseringene i 2. driftsperiode har svært høy industrihistorisk verdi. Eksteriøret samt fyrkjeler, kullsilø, piper og fast/løst teknisk utstyr bør bevares uten vesentlige endringer, likeså støpte bygningskonstruksjoner, terrazzogulv, vinduer mv. fra 1949/1957. Rom uten teknisk innredning har stort potensial for ny bruk, modernisering og endring. Bygninger og teknisk utstyr bør dokumenteres og verneverdier avklares, som grunnlag for prosjektering av ny bruk, kombinert med et teknisk museum.

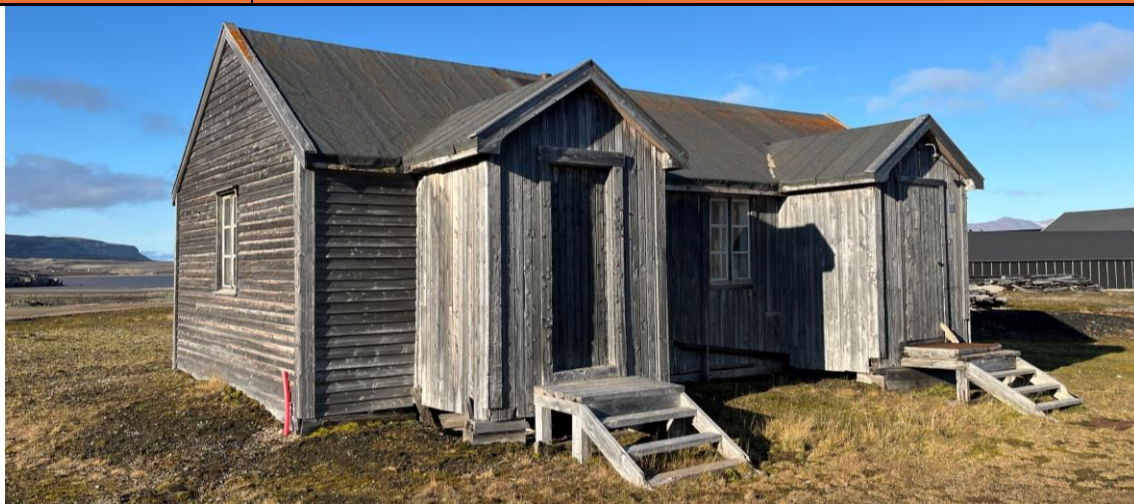
54 SÆTRA	
ANNEN BETEGNELSE	Setra, familiebolig
ASKELADDEN-ID	158820-81
BYGGEÅR	Ca. 1917–19 i gruveområdet, flyttet til leiren 1958
ARKITEKT	Ukjent
OPPRINNELIG BRUK	Stigerkontor ved gruva Sofie 1
OMBYGGING OG ENDRINGER	Før 1948: trolig flyttet til gruva Ester II, stigerkontor og spisebrakke 2. driftsperiode: modernisert innvendig, familiebolig i gruveområdet 1958: flyttet til leiren, modernisering, ny liggende kledning, familiebolig 1963: bruk opphørte, bygningen sto lenge tom 1992: istandsetting fasade, ny dør i nordre bislag
DAGENS BRUK	Velferden i Ny-Ålesund, lager av klær og ski (smørerom)
BESKRIVELSE	Trehus i én etasje, grunnflate ca. 5 x 12 meter, tre hovedrom. To bislag/dører på langvegg. Bygningen er fundamentert på treklosser. Vegger av bindingsverk med tosidig kledning. Opprinnelig stående faspanel er eksponert på del av østveggen, for øvrig har fasadene liggende kledning fra 2. driftsperiode slått utenpå opprinnelig panel. Tofags vinduer á tre ruter, dels opprinnelige/eldre med fine profiler og beslag. Saltak teknet med papp. Interiøret er bevart som i 2. driftsperiode, med tidstypisk innredning. Ikke tilknyttet vann/avløp.

Bygningen har lang historie i Ny-Ålesund, først som stigerkontor i gruveområdet og senere familiebolig. Eksteriør og interiør er svært godt bevart fra gruvetida. Fasadene har bevart panel og vindustyper fra byggeåret og senere modernisering. Tidstypisk interiør fra 1950-tallet med malte huntonittplater på vegger og himling, kjøkkeninnredning og skap i soverom.
